DOSSIER DE DIAGNOSTICS TECHNIQUES

Référence : 2016-07-138 EL DAT PMR 67LAI0306 OPH77

Bien : **Appartement**
Adresse : **Immeuble**
24 rue des Mezereaux
77000 MELUN

Rapport de mission de repérage des matériaux et produits contenant de l'amiante avant réalisation de travaux

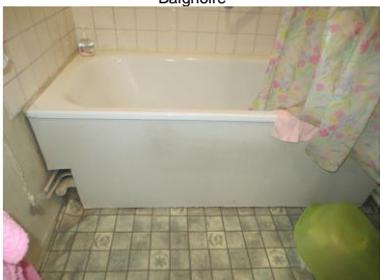
N° Local	Local	Justification
2	Baignoire

Tablier non démontable

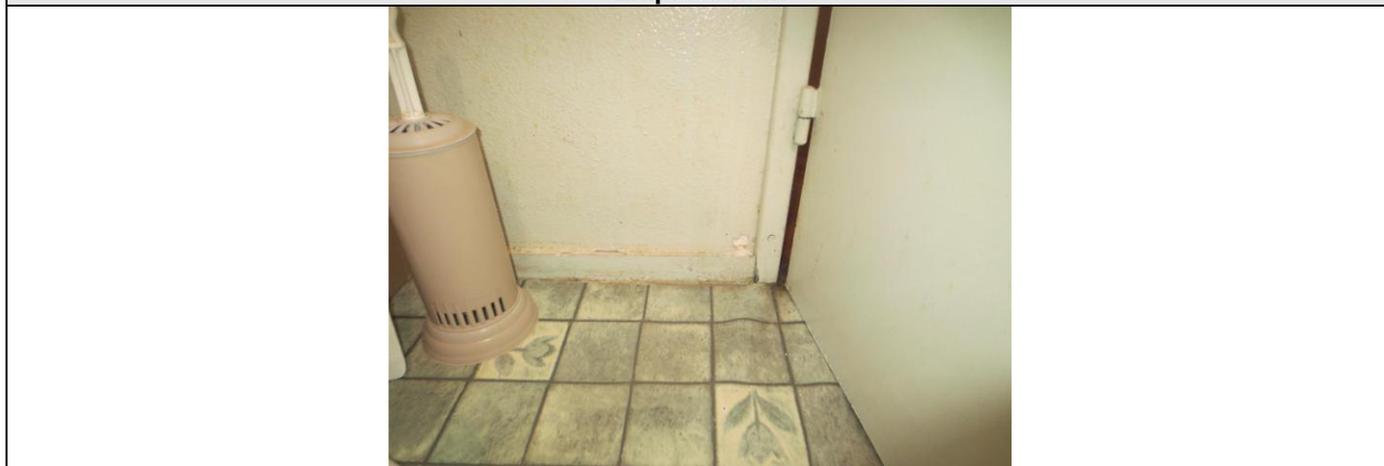
PRELEVEMENT : P001

Nom du client	Numéro de dossier	Pièce ou local
OPH 77	2016-07-138 EL DAT PMR 67LAI0306 OPH77	3ème - Salle de bains/WC
Matériau	Date de prélèvement	Nom de l'opérateur
Plâtre - Peinture	11/07/2016	LAMBOLEY Eric
Localisation		Résultat
Mur		absence d'amiante

N° éch.	Référence client	Description visuelle de la couche	Technique utilisée	Préparation		Résultats
				Nb	Type	
001	P001-3ème - Salle de bains/WC - - Mur - Plâtre - Peinture	Matériau de type peinture (vert) ; matériau souple fibreux de type papier, carton (beige) ; matériau semi-dur de type plâtre (blanc)	MET *	1	Calcination et attaque acide (méthode interne de traitement)	Fibres d'amiante non détectées
002	P002-3ème - Salle de bains/WC - - Plancher - ragréage+colle - Linoléum	Matériau souple de type dalle de sol (orange) ; matériau (fibreux) (collant) ; matériau de type colle (jaune) ; matériau souple de type dalle de sol (vert) ; matériau semi-dur (gris) ; matériau semi-dur (blanc)	MET *	1	Calcination et attaque acide (méthode interne de traitement)	Fibres d'amiante non détectées
003	P003-3ème - Salle de bains/WC - - Mur - Colle - Faïence	Matériau dur de type carrelage, faïence (blanc) ; matériau dur de type ciment-colle (blanc)	MET *	1	Calcination et attaque acide (méthode interne de traitement)	Fibres d'amiante non détectées

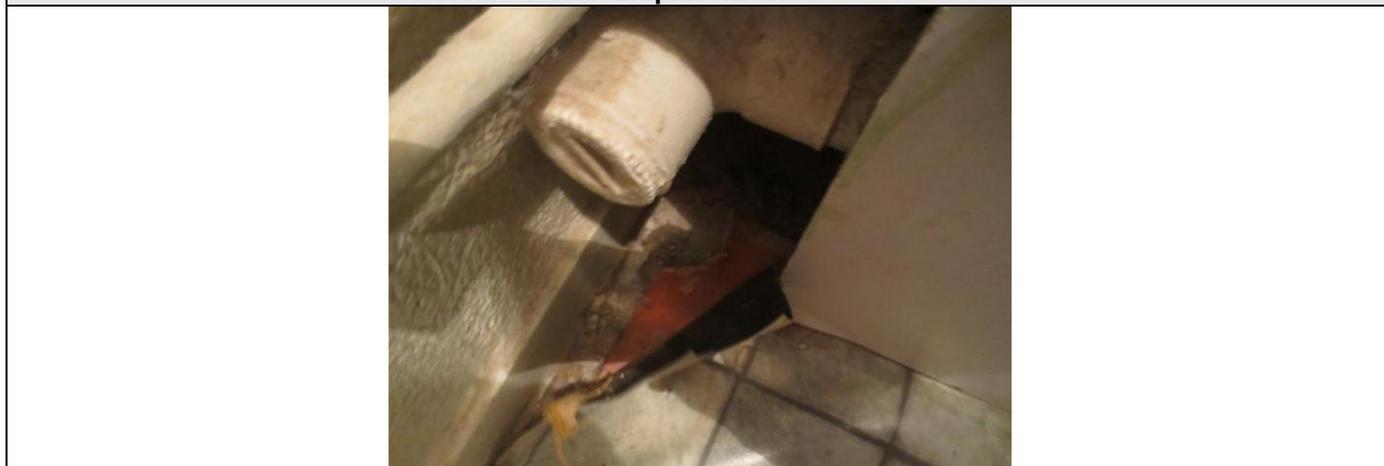
PRELEVEMENT : P002

Nom du client	Numéro de dossier	Pièce ou local
OPH 77	2016-07-138 EL DAT PMR 67LAI0306 OPH77	3ème - Salle de bains/WC
Matériau	Date de prélèvement	Nom de l'opérateur
ragréage+colle - Linoléum	11/07/2016	LAMBOLEY Eric
Localisation		Résultat
Plancher		absence d'amiante

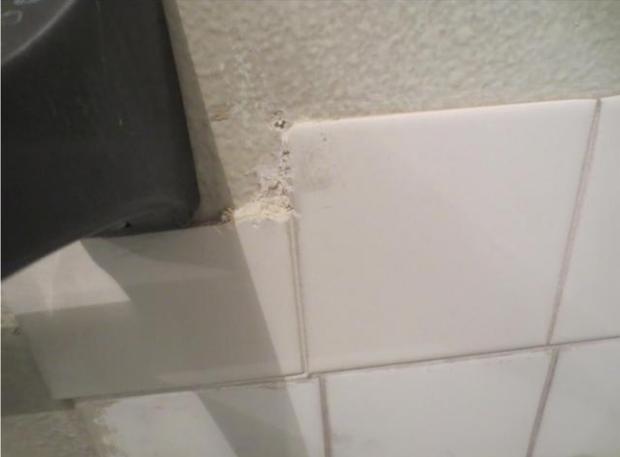
PRELEVEMENT : P003		
Nom du client	Numéro de dossier	Pièce ou local
OPH 77	2016-07-138 EL DAT PMR 67LAI0306 OPH77	3ème - Salle de bains/WC
Matériau	Date de prélèvement	Nom de l'opérateur
Colle - Faïence	11/07/2016	LAMBOLEY Eric
Localisation		Résultat
Mur		absence d'amiante
Emplacement

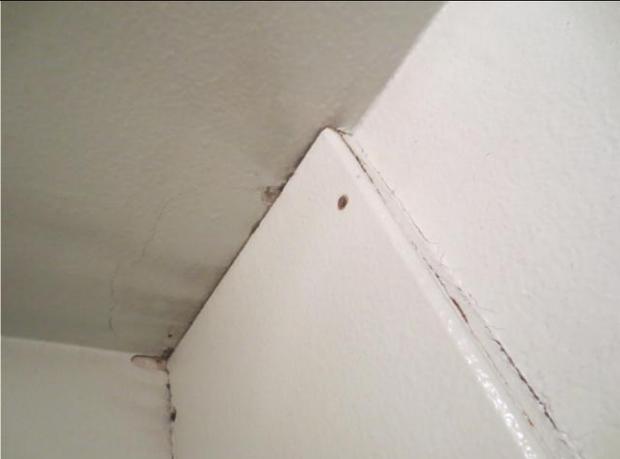
PRELEVEMENT : P004		
Nom du client	Numéro de dossier	Pièce ou local
OPH 77	2016-07-138 EL DAT PMR 67LAI0306 OPH77	3ème - Salle de bains/WC
Matériau	Date de prélèvement	Nom de l'opérateur
Enduit - Peinture	11/07/2016	LAMBOLEY Eric
Localisation		Résultat
Plafond		absence d'amiante
Emplacement

004	P004-3ème - Salle de bains/WC - - Plafond - Enduit - Peinture	Matériau de type peinture (vert) ; matériau semi-dur de type enduit (blanc)	MET *	1	Calcination et attaque acide (méthode interne de traitement)	Fibres d'amiante non détectées

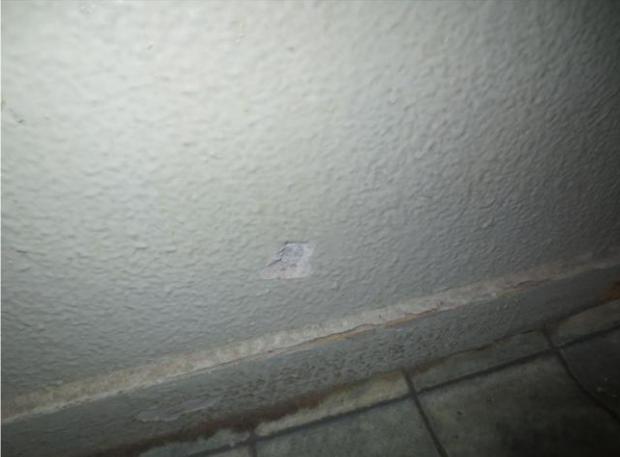
PRELEVEMENT : P005		
Nom du client	Numéro de dossier	Pièce ou local
OPH 77	2016-07-138 EL DAT PMR 67LAI0306 OPH77	3ème - Salle de bains/WC
Matériau	Date de prélèvement	Nom de l'opérateur
Enduit - Peinture	11/07/2016	LAMBOLEY Eric
Localisation	Résultat	
Mur	absence d'amiante	
Emplacement

N° éch.	Référence client	Description visuelle de la couche	Technique utilisée	Préparation		Résultats
				Nb	Type	
005	P005-3ème - Salle de bains/WC - - Mur - Enduit - Peinture	Matériau de type peinture (vert) ; matériau de type peinture (rose) ; matériau semi-dur de type enduit (blanc) ; matériau semi-dur de type enduit (gris)	MET *	1	Calcination et attaque acide (méthode interne de traitement)	Fibres d'amiante non détectées

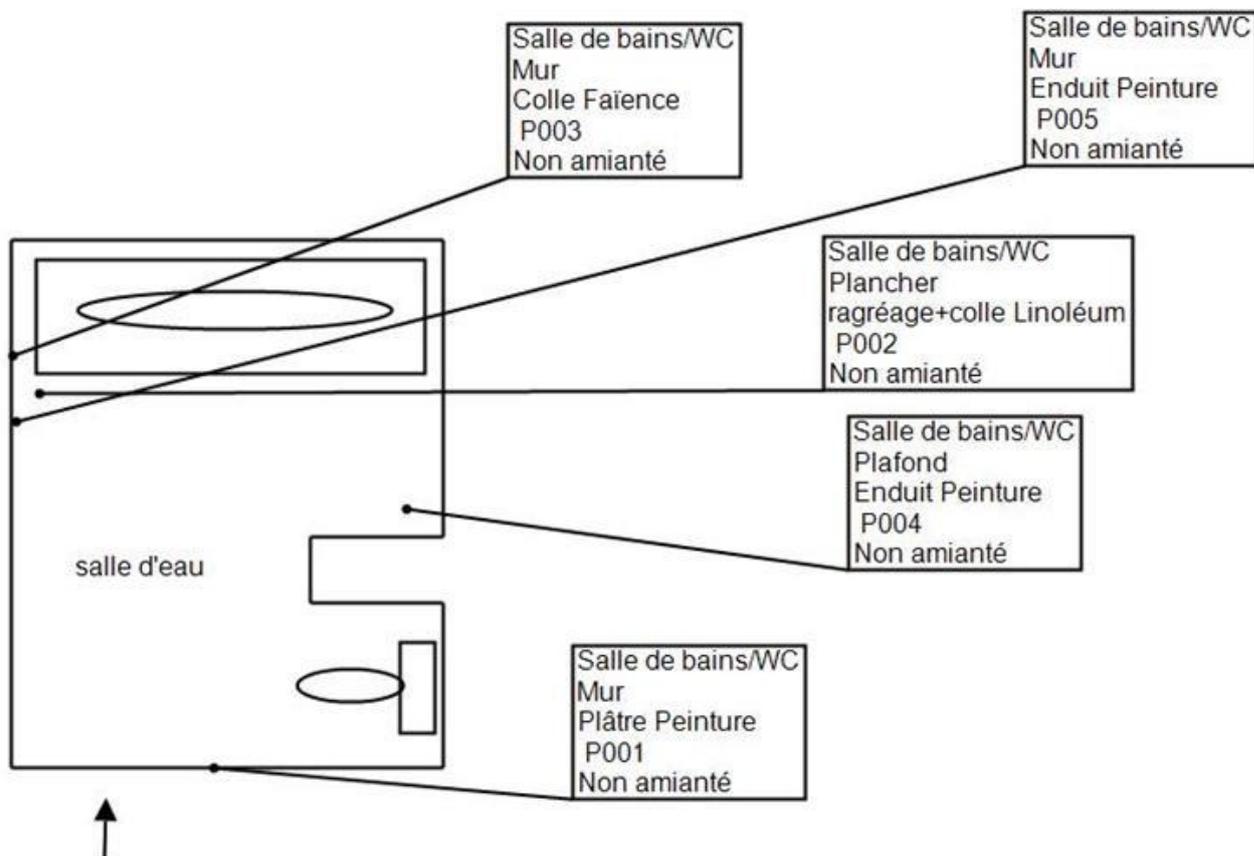
PLANCHE DE REPERAGE USUEL				Adresse de l'immeuble :	Immeuble 3 ruelle aux Loups 77600 BUSSY-SAINT-GEORGES
N° dossier :	2016-07-138 EL DAT PMR 67LAI0306 OPH77				
N° planche :	1/1	Version :	0	Type :	Croquis
Origine du plan :	Cabinet de diagnostics			Bâtiment – Niveau :	Croquis

Repérage avant travaux PMR sur salle d'eau Appartement 3 ème étage droite
