## Rapport de mission de repérage des matériaux et produits contenant de l'amiante avant réalisation de travaux

R. 4412-97 modifié par le décret 2012-639 du 4 mai 2012  
Norme NF X 46-020

26 RUE DES MEZEREAX

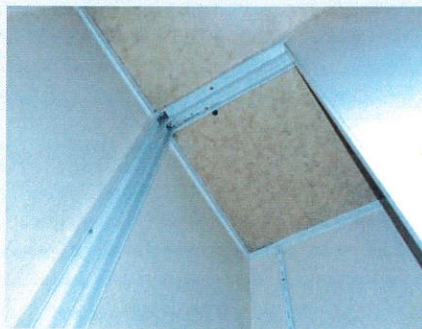
| PRELEVEMENT : 67LAJ9904P001 | | | |

| PRELEVEMENT : 67LAJ9904P001 | | | |
|---|---|---|---|
| OPH77 | 67LAJ9904 31/10/2017 | Chambre 1 | |
| Revêtement de sols | Revêtement souple gris + colle polymère jaune non séparable + ragréage rose + sous couche de ragréage blanche non séparable + matériau gris | 31/10/2017 | ZINEBI Mustapha |
| Sol | | Amiante non détecté | |

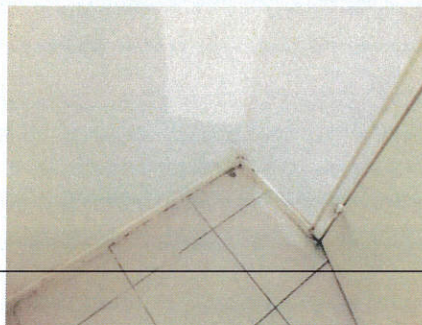
| PRELEVEMENT : 67LAJ9904P002 | | | |

| PRELEVEMENT : 67LAJ9904P002 | | | |
|---|---|---|---|
| OPH77 | 67LAJ9904 31/10/2017 | Salle de bains | |
| Carrelage | Colle blanche + carrelage | 31/10/2017 | ZINEBI Mustapha |
| Sol | | Amiante non détecté | |
