# Rapport de Repérage Amiante Avant réalisation de travaux dans un immeuble bâti

Numéro de dossier : M1771427RAAT

24 rue des mezereaux

Bat. N/A, cage :Al; Etage 01; Porte 01

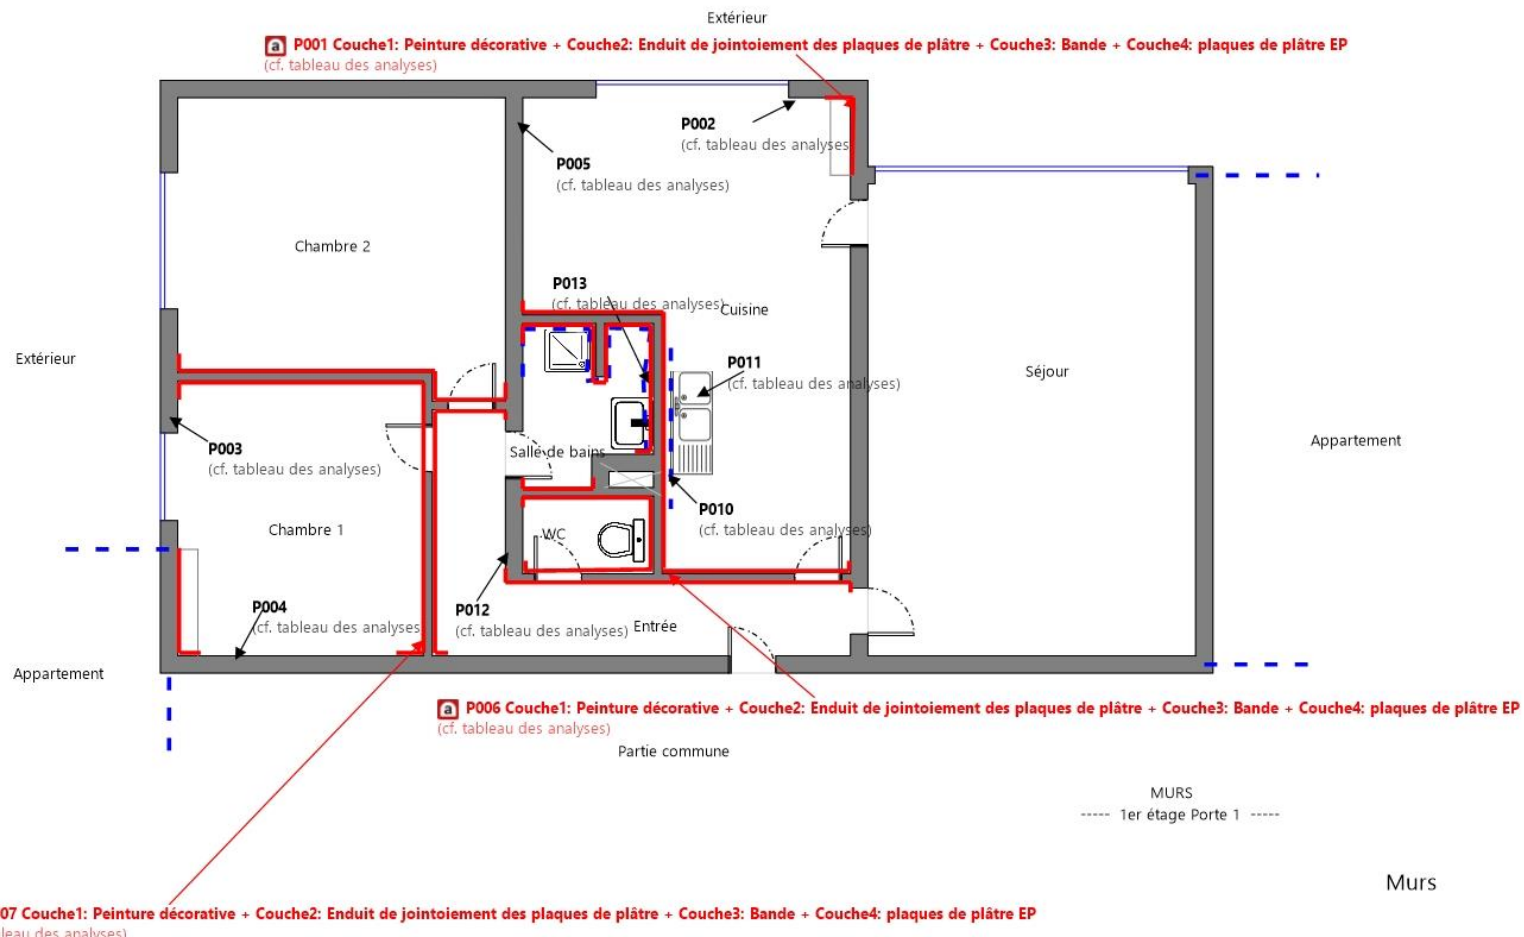
| | <b>Planche de repérage des matériaux et produits amiantés</b> |

| ZPSO | Niveau | Localisation | Zone | Description du prélèvement réalisé* |
|---|---|---|---|---|
| ZPSO001 | 1er étage Porte 1 | Cuisine | Doublages avec liaisons sur murs et plafonds | <b>Analyse : P001</b><br>- Phase 1 Matériau de type peinture (jaune) ; matériau de type peinture (blanc) ; matériau semi-dur de type enduit (blanc) ; matériau souple fibreux de type papier, carton (marron) ; matériau semi-dur de type plâtre (blanc) (Présence d'amiante)<br>- Phase 2 Matériau souple fibreux de type papier, carton (marron) (Absence d'amiante) |
| ZPSO004 | 1er étage Porte 1 | Entrée; Chambre 1; Chambre 2; Salle de bains; WC; Cuisine | Doublages avec liaisons sur murs et plafonds; Cloisons avec liaisons sur murs et plafonds | <b>Analyse : P006</b><br>- Phase 1 Matériau de type peinture (jaune) ; matériau de type peinture (blanc) ; matériau semi-dur de type enduit (blanc) ; matériau semi-dur de type enduit (beige) ; matériau souple fibreux de type papier, carton (blanc) ; matériau semi-dur (blanc) ; matériau souple fibreux de type papier, carton (marron) ; matériau semi-dur de type plâtre (blanc) (Présence d'amiante)<br>- Phase 2 Matériau souple fibreux de type papier, carton (blanc) (Absence d'amiante)<br>- Phase 3 Matériau souple fibreux de type papier, carton (marron) (Absence d'amiante)<br><b>Analyse : P007</b><br>- Phase 1 Matériau fibreux de type papier peint (bleu) ; matériau fibreux de type papier peint (de différentes couleurs) ; matériau semi-dur de type enduit (beige) ; matériau souple fibreux de type papier, carton (blanc) ; matériau semi-dur (blanc) ; matériau souple fibreux de type papier, carton (marron) ; matériau semi-dur de type plâtre (blanc) ; matériau souple (blanc) (Présence d'amiante)<br>- Phase 2 Matériau souple fibreux de type papier, carton (marron) (Absence d'amiante)<br>- Phase 3 Matériau souple fibreux de type papier, carton (blanc) (Absence d'amiante) |

Des matériaux amiantés ont été repéré, Adx-groupe doit procéder à la quantification de ceux-ci, nous vous invitons à appeler votre chargé d'affaire dédié ou nos bureaux afin de prévoir une mission complémentaire.

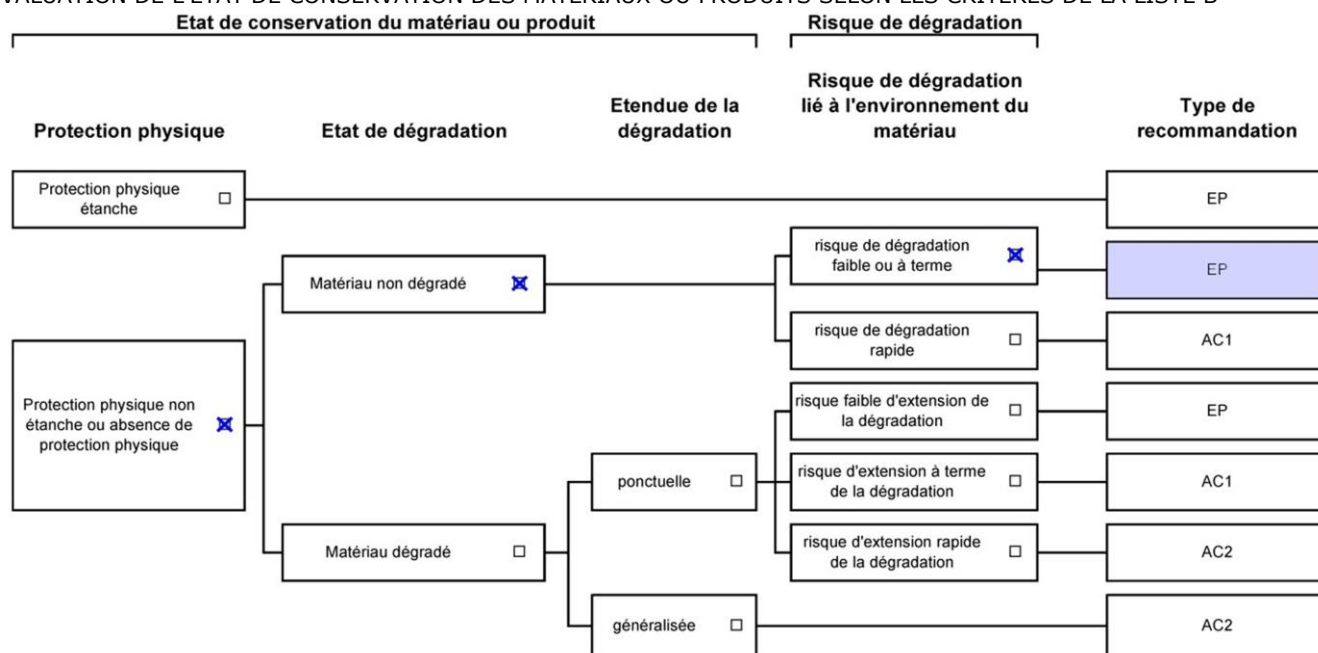
Matériau : Couche1: Peinture décorative (pailletées, gouttelettes, ...) + Couche2: Enduit de jointoiement des plaques de plâtre + Couche3: Bande + Couche4: plaques de plâtre

Résultat EP (Z-III-RF)

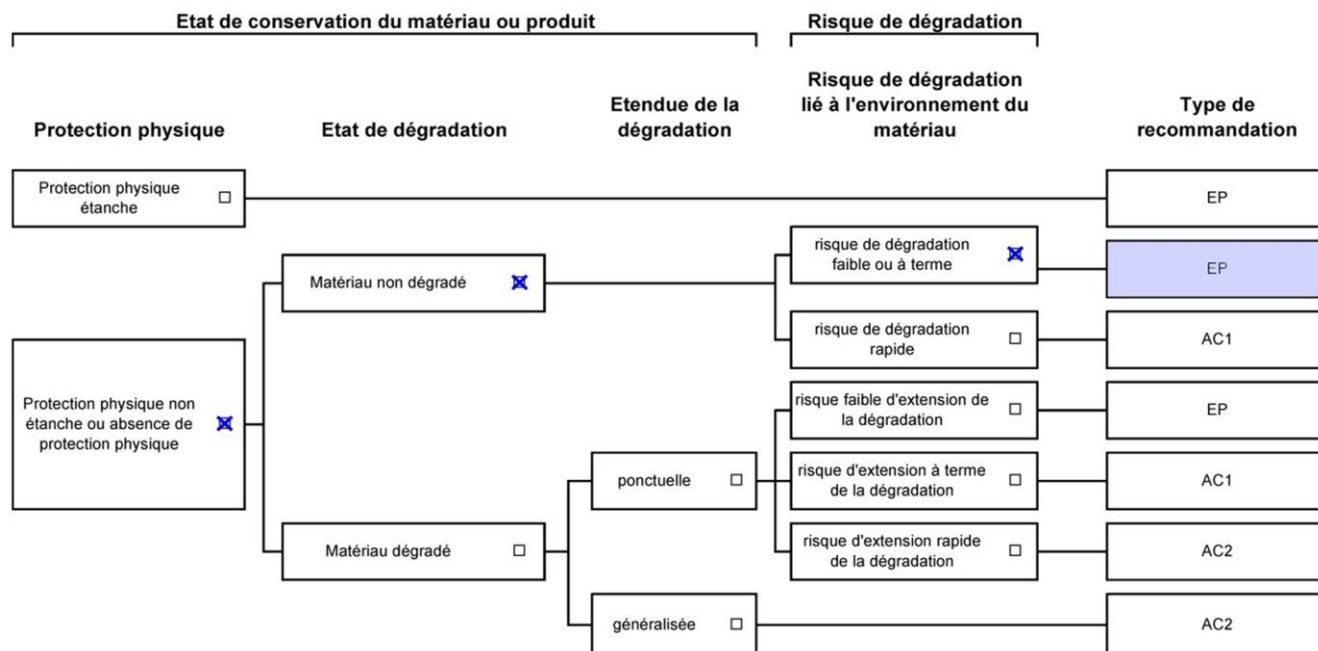
Matériau : Couche1: Peinture décorative (pailletées, gouttelettes, ...) + Couche2: Enduit de jointoiement des plaques de plâtre + Couche3: Bande + Couche4: plaques de plâtre

Résultat EP (Z-III-RF)

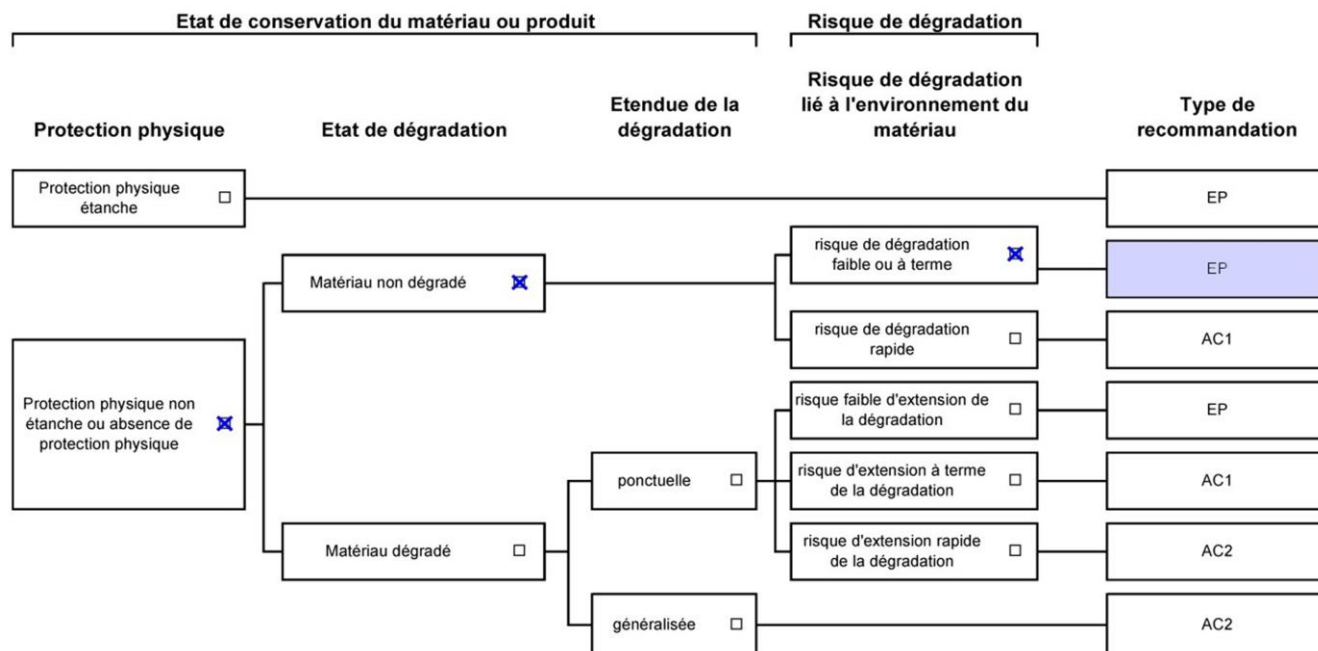
Matériau : Couche1: Peinture décorative (pailletées, gouttelettes, ...) + Couche2: Enduit de jointoiement des plaques de plâtre + Couche3: Bande + Couche4: plaques de plâtre

Résultat EP (Z-III-RF)

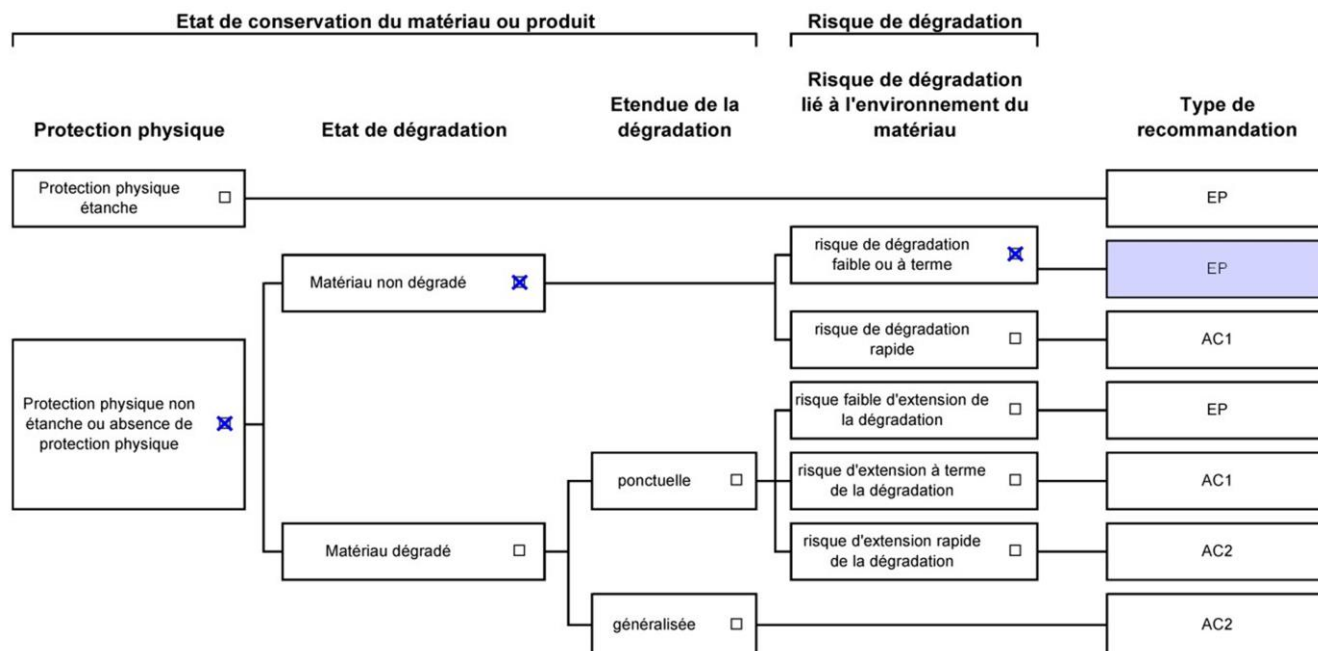
Matériau : Couche1: Peinture décorative (pailletées, gouttelettes, ...) + Couche2: Enduit de jointoiement des plaques de plâtre + Couche3: Bande + Couche4: plaques de plâtre

Résultat EP (Z-III-RF)

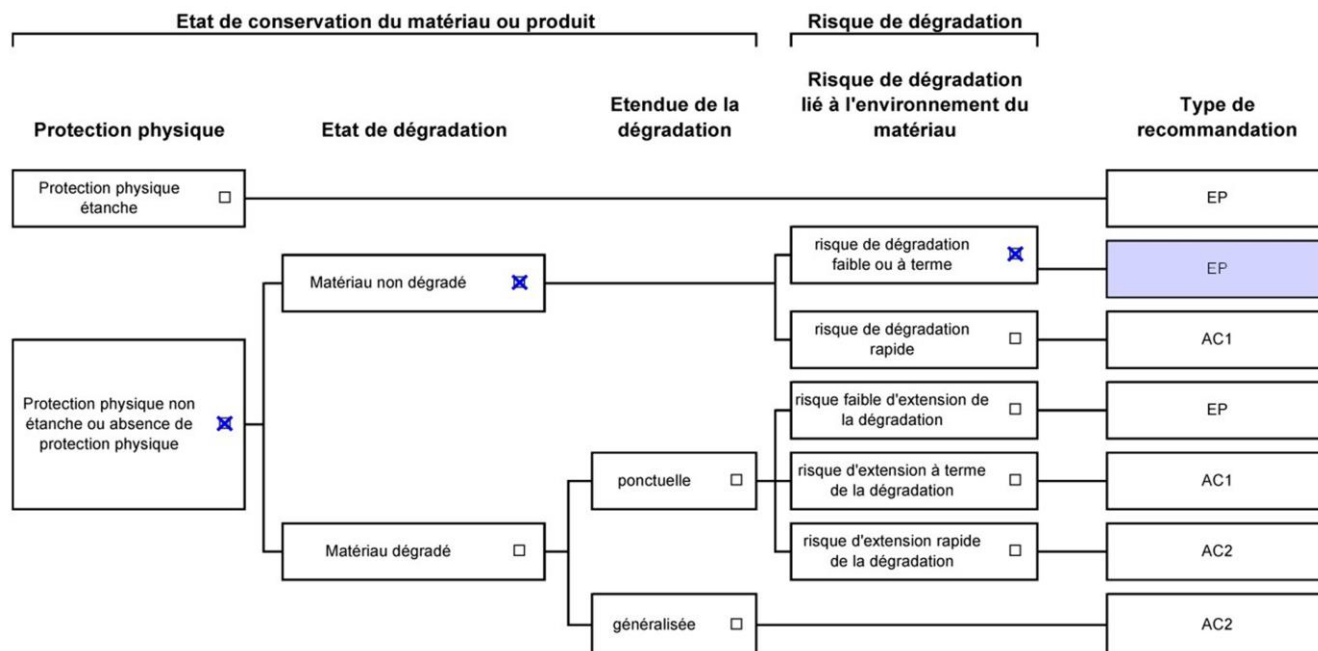
Matériau : Couche1: Peinture décorative (pailletées, gouttelettes, ...) + Couche2: Enduit de jointoiement des plaques de plâtre + Couche3: Bande + Couche4: plaques de plâtre

Résultat EP (Z-III-RF)

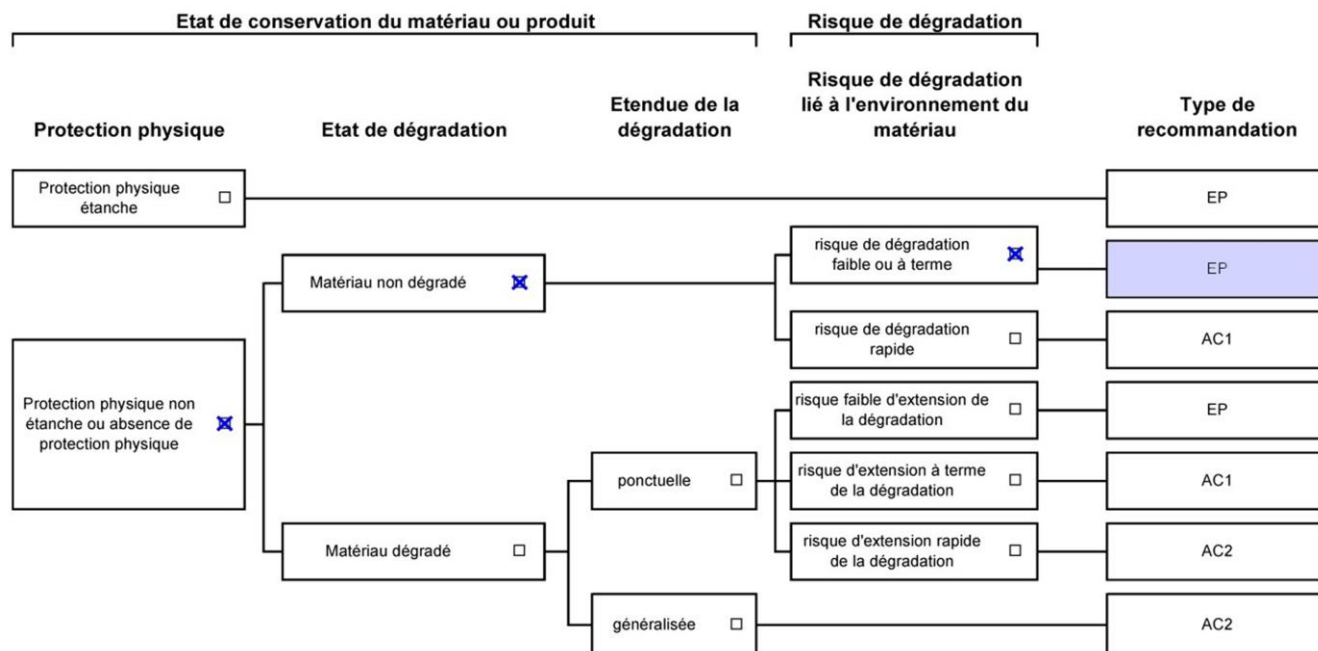
Matériau : Couche1: Peinture décorative (pailletées, gouttelettes, ...) + Couche2: Enduit de jointoiement des plaques de plâtre + Couche3: Bande + Couche4: plaques de plâtre

Résultat EP (Z-III-RF)
