Rapport de mission de repérage des matériaux et produits contenant de l'amiante avant réalisation de travaux

26 RUE DES MEZEREUX

MELUN

RAPPORT N° :	MEL-26-MEZ-VO	Laboratoire d'Analyses :	ITGA
Repérage réalisé le :	28/12/2017	Adresse laboratoire :	3 RUE ARMAND HERPIN LACROIX - CS 46537 35065 RENNES CEDEX
Accompagnateur :		Numéro d'accréditation :	1-5967
Par :	Laurent CATE	Organisme d'assurance professionnelle :	ALLIANZ
N° certificat :	CPDI3681	Adresse assurance :	Direction Opérations Entreprises 5C Esplanade Charles de Gaulle 33081 BORDEAUX CEDEX
Date d'obtention :	25/11/2015	N° de contrat d'assurance :	55897385
Organisme certificateur	I.Cert PARC EDONIA - BAT G - RUE DE LA TERRE VICTORIA - 35760 SAINT GREGOIRE	Date de validité :	31/12/2017

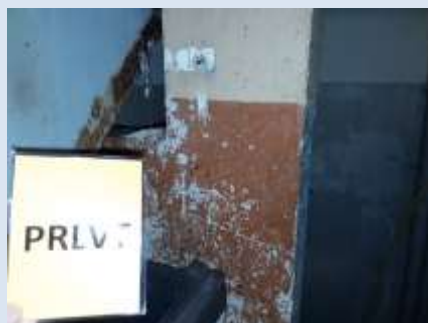
EMPLACEMENT

PRELEVEMENT : MEL-26-MEZ-VOP001			
NOM DU CLIENT	NUMERO DU DOSSIER		PIECE OU LOCAL
OPH77	MEL-26-MEZ-VO 28/12/2017		Locaux vide-ordures
ELEMENT	DESCRIPTIF DU LABORATOIRE	DATE DE PRELEVEMENT	NOM DE L'OPERATEUR
Peinture	Peintures multiples en vrac	28/12/2017	CATE Laurent
LOCALISATION		RESULTAT	
Mur B		Amiante non détecté

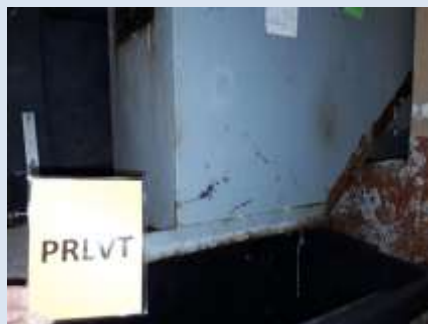
EMPLACEMENT

PRELEVEMENT : MEL-26-MEZ-VOP002			
NOM DU CLIENT	NUMERO DU DOSSIER		PIECE OU LOCAL
OPH77	MEL-26-MEZ-VO 28/12/2017		Locaux vide-ordures
ELEMENT	DESCRIPTIF DU LABORATOIRE	DATE DE PRELEVEMENT	NOM DE L'OPERATEUR
Peinture	Peinture en faible quantité en vrac	28/12/2017	CATE Laurent
LOCALISATION		RESULTAT	
Pelles vides-ordures		Amiante non détecté

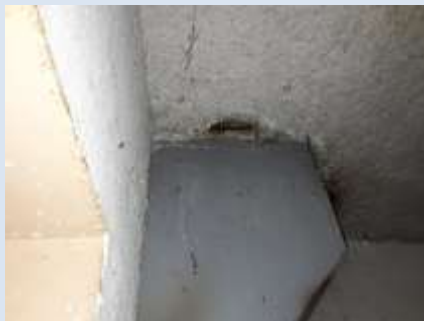
EMPLACEMENT

PRELEVEMENT : MEL-26-MEZ-VOP003

NOM DU CLIENT	NUMERO DU DOSSIER	PIECE OU LOCAL	
OPH77	MEL-26-MEZ-VO 28/12/2017	Locaux vide-ordures	
ELEMENT	DESCRIPTIF DU LABORATOIRE	DATE DE PRELEVEMENT	NOM DE L'OPERATEUR
Flocage	Matériau cotonneux blanc avec poussières	28/12/2017	CATE Laurent
LOCALISATION		RESULTAT	
Plafond		Amiante non détecté

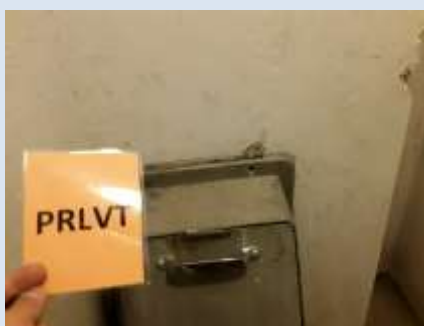
EMPLACEMENT

PRELEVEMENT : MEL-26-MEZ-VOP004

NOM DU CLIENT	NUMERO DU DOSSIER	PIECE OU LOCAL	
OPH77	MEL-26-MEZ-VO 28/12/2017	Local ordures ménagères	
ELEMENT	DESCRIPTIF DU LABORATOIRE	DATE DE PRELEVEMENT	NOM DE L'OPERATEUR
Peinture	Peinture en faible quantité en vrac	28/12/2017	CATE Laurent
LOCALISATION		RESULTAT	
Mur B		Amiante non détecté

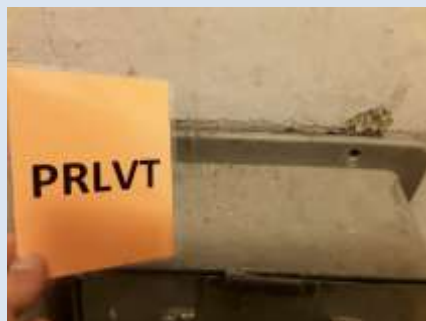
EMPLACEMENT

PRELEVEMENT : MEL-26-MEZ-VOP005			
NOM DU CLIENT	NUMERO DU DOSSIER	PIECE OU LOCAL	
OPH77	MEL-26-MEZ-VO 28/12/2017	Local ordures ménagères	
ELEMENT	DESCRIPTIF DU LABORATOIRE	DATE DE PRELEVEMENT	NOM DE L'OPERATEUR
Joint d'étanchéité	Matériau souple incolore avec poussières	28/12/2017	CATE Laurent
LOCALISATION		RESULTAT	
Mur B		Amiante non détecté

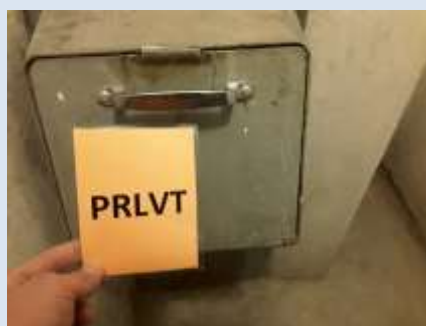
EMPLACEMENT

PRELEVEMENT : MEL-26-MEZ-VOP006			
NOM DU CLIENT	NUMERO DU DOSSIER	PIECE OU LOCAL	
OPH77	MEL-26-MEZ-VO 28/12/2017	Local ordures ménagères	
ELEMENT	DESCRIPTIF DU LABORATOIRE	DATE DE PRELEVEMENT	NOM DE L'OPERATEUR
Peinture	Peinture en faible quantité en vrac	28/12/2017	CATE Laurent
LOCALISATION		RESULTAT	
Pelles vides-ordures		Amiante non détecté

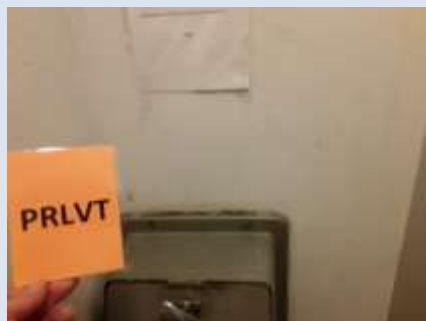
EMPLACEMENT

PRELEVEMENT : MEL-26-MEZ-VOP007			
NOM DU CLIENT	NUMERO DU DOSSIER	PIECE OU LOCAL	
OPH77	MEL-26-MEZ-VO 28/12/2017	Local ordures ménagères	
ELEMENT	DESCRIPTIF DU LABORATOIRE	DATE DE PRELEVEMENT	NOM DE L'OPERATEUR
Peinture	Peinture en faible quantité en vrac	28/12/2017	CATE Laurent
LOCALISATION		RESULTAT	
Mur B		Amiante non détecté

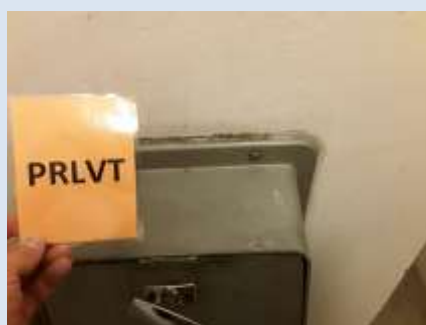
EMPLACEMENT

PRELEVEMENT : MEL-26-MEZ-VOP008			
NOM DU CLIENT	NUMERO DU DOSSIER	PIECE OU LOCAL	
OPH77	MEL-26-MEZ-VO 28/12/2017	Local ordures ménagères	
ELEMENT	DESCRIPTIF DU LABORATOIRE	DATE DE PRELEVEMENT	NOM DE L'OPERATEUR
Joint d'étanchéité	Matériau souple incolore + peinture en faible quantité non séparable	28/12/2017	CATE Laurent
LOCALISATION		RESULTAT	
Mur B		Amiante non détecté

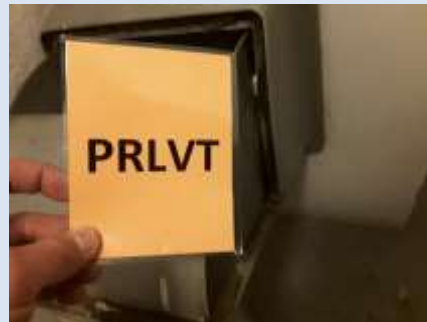
EMPLACEMENT

PRELEVEMENT : MEL-26-MEZ-VOP009			
NOM DU CLIENT	NUMERO DU DOSSIER	PIECE OU LOCAL	
OPH77	MEL-26-MEZ-VO 28/12/2017	Local ordures ménagères	
ELEMENT	DESCRIPTIF DU LABORATOIRE	DATE DE PRELEVEMENT	NOM DE L'OPERATEUR
Joint	Mousse noire + mousse marron + colle polymère jaune en faible quantité non séparable + peinture en faible quantité non séparable	28/12/2017	CATE Laurent
LOCALISATION		RESULTAT	
Pelles vides-ordures		Amiante non détecté

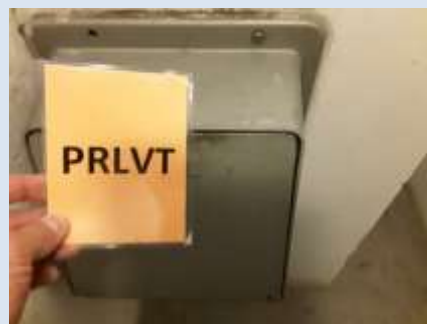
EMPLACEMENT

PRELEVEMENT : MEL-26-MEZ-VOP010			
NOM DU CLIENT	NUMERO DU DOSSIER	PIECE OU LOCAL	
OPH77	MEL-26-MEZ-VO 28/12/2017	Local ordures ménagères	
ELEMENT	DESCRIPTIF DU LABORATOIRE	DATE DE PRELEVEMENT	NOM DE L'OPERATEUR
Peinture	Peinture en faible quantité en vrac	28/12/2017	CATE Laurent
LOCALISATION		RESULTAT	
Pelles vides-ordures		Amiante non détecté
