**Dossier établi pour le compte de :** Office Public de l'Habitat 77

**N° de dossier :** 2013-09-300 FK DTA PC 067LAL OPH

**Date de visite :** 25 novembre 2013  
**Heure d'arrivée sur site :** 09 : 34  
**Heure de départ du site :** 17 : 34  
**N° de dossier :** 2013-09-300 FK DTA PC 067LAL OPH  
**Diagnostic établi par :** F. KLAI  
**Identité du propriétaire :** Office Public de l'Habitat 77  
**Adresse du propriétaire :** 10 Avenue Charles Péguy  
77000 MELUN  
**Adresse du bien visité :** 30 RUE DES MEZEREUX  
77000 MELUN

**Fiche de visite et de repérage de matériaux susceptibles de contenir de l'amiante**

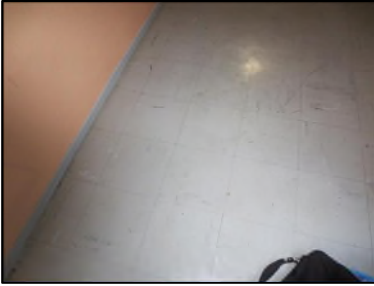
Photo N° 527 ECH-N°1  
REVETEMENT DE SOL PALIER  
VOLEE ESCALIER +1 Planchers  
Dalles de sol 30x30 avec colle noire

25 novembre 2013	Revêtement de sol	Dalles de sol 30x30 avec colle noire	PALIER VOLEE ESCALIER +3	EP	Evaluation périodique

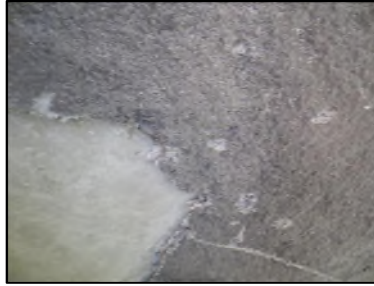
Photo N° 528 ECH-N°3 FLOCAGE  
SOUS SOL Plafonds FLOCAGE
