N° de dossier : 2013-09-300 FK DTA PC_068LAA_OPH

11 AVENUE DES TILLEULS
77380 COMBS LA VILLE

FICHE RECAPITULATIVE DU DOSSIER TECHNIQUE AMIANTE

Date de visite : 17 janvier 2014
N° de dossier : 2013-09-300 FK DTA PC_068LAA_OPH
Identité du propriétaire : Office Public de l'Habitat 77
Adresse du bien visité : 11 AVENUE DES TILLEULS
 77380 COMBS LA VILLE

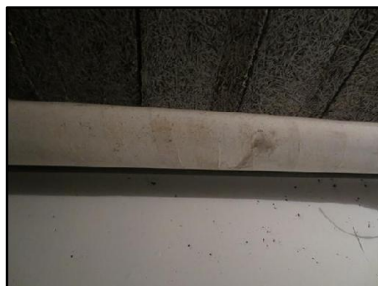
Photo N° 651 ECH-N°3
CALORIFUGEAGE --LOCAL
POUBELLE 1 Conduits de fluide
Laine minérale + enveloppe plâtrée
