Rapport de mission de repérage des matériaux et produits contenant de l'amiante avant réalisation de travaux

11 AVENUE DES TILLEULS-APT 2

77380 COMBS LA VILLE

RAPPORT N° :	68LAA0002	Laboratoire d'Analyses :	ITGA
Repérage réalisé le :	05/10/2017	Adresse laboratoire :	3 RUE ARMAND HERPIN LACROIX - CS 46537 35065 RENNES CEDEX
Accompagnateur :		Numéro d'accréditation :	1-5967
Par :	Gaetan BEDEL	Organisme d'assurance professionnelle :	ALLIANZ
N° certificat :	CPDI3869	Adresse assurance :	Direction Opérations Entreprises 5C Esplanade Charles de Gaulle 33081 BORDEAUX CEDEX
Date d'obtention :	22/04/2016	N° de contrat d'assurance :	55897385
Organisme certificateur	I.CERT PARC EDONIA - BAT G - RUE DE LA TERRE VICTORIA - 35760 SAINT GREGOIRE	Date de validité :	31/12/2017

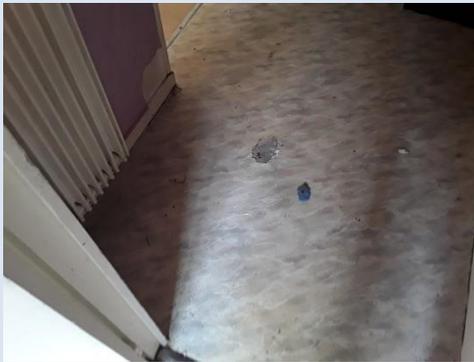
PRELEVEMENT : 68LAA0002P001			
NOM DU CLIENT	NUMERO DU DOSSIER		PIECE OU LOCAL
OPH77	68LAA0002 05/10/2017		Entrée
ELEMENT	DESCRIPTIF DU LABORATOIRE	DATE DE PRELEVEMENT	NOM DE L'OPERATEUR
Revêtement souple	Revêtement souple beige + colle polymère jaune avec poussières non séparable + bois massif non séparable	05/10/2017	BEDEL Gaetan
LOCALISATION		RESULTAT	
Sol		Amiante non détecté	
EMPLACEMENT

PIECE	ETAGE	ELEMENTS	N° Echantillon	REPERAGE	ETAT	RESULTAT	METHODE
Entrée		Revêtement souple	68LAA0002P001	Sol	DEGRADATION PARTIELLE	Amiante non détecté	RESULTAT ANALYSE
Salle de bains		Dalle de sol	68LAA0002P002	Sol	DEGRADATION PARTIELLE	Amiante non détecté	RESULTAT ANALYSE

Fraction Analysée	Technique analytique et date d'analyse	Résultat	Type d'amiante	Nb de préparations
▶ Revêtement souple beige + colle polymère jaune avec poussières non séparable + bois massif non séparable	META le 12/10/2017	Amiante non détecté	---	1

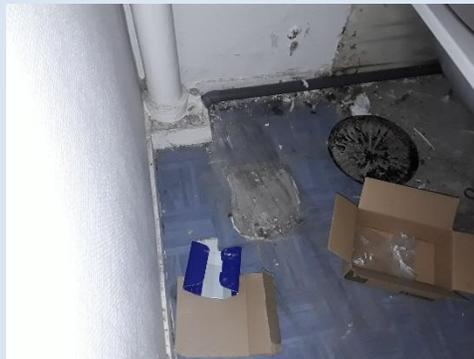
PRELEVEMENT : 68LAA0002P002			
NOM DU CLIENT	NUMERO DU DOSSIER		PIECE OU LOCAL
OPH77	68LAA0002 05/10/2017		Salle de bains
ELEMENT	DESCRIPTIF DU LABORATOIRE	DATE DE PRELEVEMENT	NOM DE L'OPERATEUR
Dalle de sol	Revêtement cassant bleu + colle polymère incolore avec poussières non séparable + ragréage gris + peinture non séparable	05/10/2017	BEDEL Gaetan
LOCALISATION		RESULTAT	
Sol		Amiante non détecté

Fraction Analysée	Technique analytique et date d'analyse	Résultat	Type d'amiante	Nb de préparations
▶ Revêtement cassant bleu + colle polymère incolore avec poussières non séparable + ragréage gris + peinture non séparable	META le 12/10/2017	Amiante non détecté	---	1

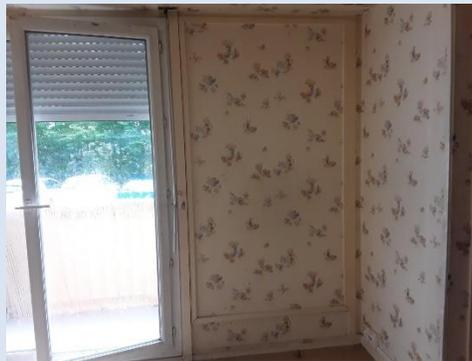
PRELEVEMENT : 68LAA0002P003			
NOM DU CLIENT	NUMERO DU DOSSIER		PIECE OU LOCAL
OPH77	68LAA0002 05/10/2017		Séjour
ELEMENT	DESCRIPTIF DU LABORATOIRE	DATE DE PRELEVEMENT	NOM DE L'OPERATEUR
Plaque type "glasal"		05/10/2017	BEDEL Gaetan
LOCALISATION		RESULTAT	
Mur A

PIECE	ETAGE	ELEMENTS	REPERAGE	N° Echantillon	METHODE	ETAT	RESULTAT
Séjour		Plaque type 'glasal'	Mur A	68LAA0002P003	JP	BON ETAT	Amiante détectée

PIECE	ETAGE	ELEMENTS	N° Echantillon	REPERAGE	ETAT	RESULTAT	METHODE
Séjour		Plaque type 'glasal'	68LAA0002P003	Mur A	BON ETAT	Amiante détectée	JP
