Rapport de mission de repérage des matériaux et produits contenant de l'amiante avant réalisation de travaux

13 SQUARE DU GERFAUT

77420 CHAMPS SUR MARNE

RAPPORT N° :	69LAF0002	Laboratoire d'Analyses :	ITGA
Repérage réalisé le :	09/07/2018	Adresse laboratoire :	3 RUE ARMAND HERPIN LACROIX - CS 46537 35065 RENNES CEDEX
Accompagnateur :		Numéro d'accréditation :	1-5967
Par :	Aurélien JAGER	Organisme d'assurance professionnelle :	AXA France
N° certificat :	CPDI4311	Adresse assurance :	313 Terrasses de l'Arche 92727 NANTERRE CEDEX
Date d'obtention :	21/03/2017	N° de contrat d'assurance :	10063271004
Organisme certificateur	I.CERT PARC EDONIA - BAT G - RUE DE LA TERRE VICTORIA - 35760 SAINT GREGOIRE	Date de validité :	31/12/2018

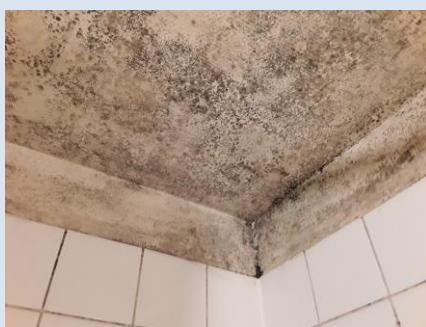
EMPLACEMENT

PRELEVEMENT : 69LAF0002P001			
NOM DU CLIENT	NUMERO DU DOSSIER		PIECE OU LOCAL
OPH77	69LAF0002 09/07/2018		Salle de bains
ELEMENT	DESCRIPTIF DU LABORATOIRE	DATE DE PRELEVEMENT	NOM DE L'OPERATEUR
Enduit / Peinture béton	Enduit beige en vrac + peinture non séparable + matériau gris en faible quantité en vrac non séparable	09/07/2018	JAGER Aurélien
LOCALISATION		RESULTAT	
Plafond		Amiante non détecté

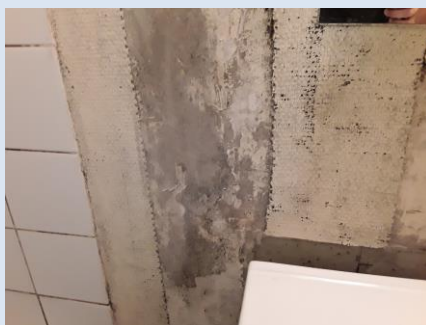
EMPLACEMENT

PRELEVEMENT : 69LAF0002P002			
NOM DU CLIENT	NUMERO DU DOSSIER		PIECE OU LOCAL
OPH77	69LAF0002 09/07/2018		Salle de bains
ELEMENT	DESCRIPTIF DU LABORATOIRE	DATE DE PRELEVEMENT	NOM DE L'OPERATEUR
Enduit / Peinture béton	Enduit plâtreux blanc en vrac + peinture non séparable	09/07/2018	JAGER Aurélien
LOCALISATION		RESULTAT	
Mur B		Amiante non détecté

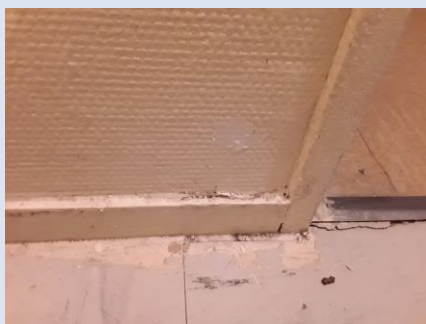
PRELEVEMENT : 69LAF0002P003			
NOM DU CLIENT	NUMERO DU DOSSIER		PIECE OU LOCAL
OPH77	69LAF0002 09/07/2018		Salle de bains
ELEMENT	DESCRIPTIF DU LABORATOIRE	DATE DE PRELEVEMENT	NOM DE L'OPERATEUR
Enduit / Peinture plaque de plâtre	Enduit plâtreux blanc en vrac + peintures multiples non séparable + toile fibreuse blanche non séparable	09/07/2018	JAGER Aurélien
LOCALISATION		RESULTAT	
Mur D		Amiante non détecté	
EMPLACEMENT

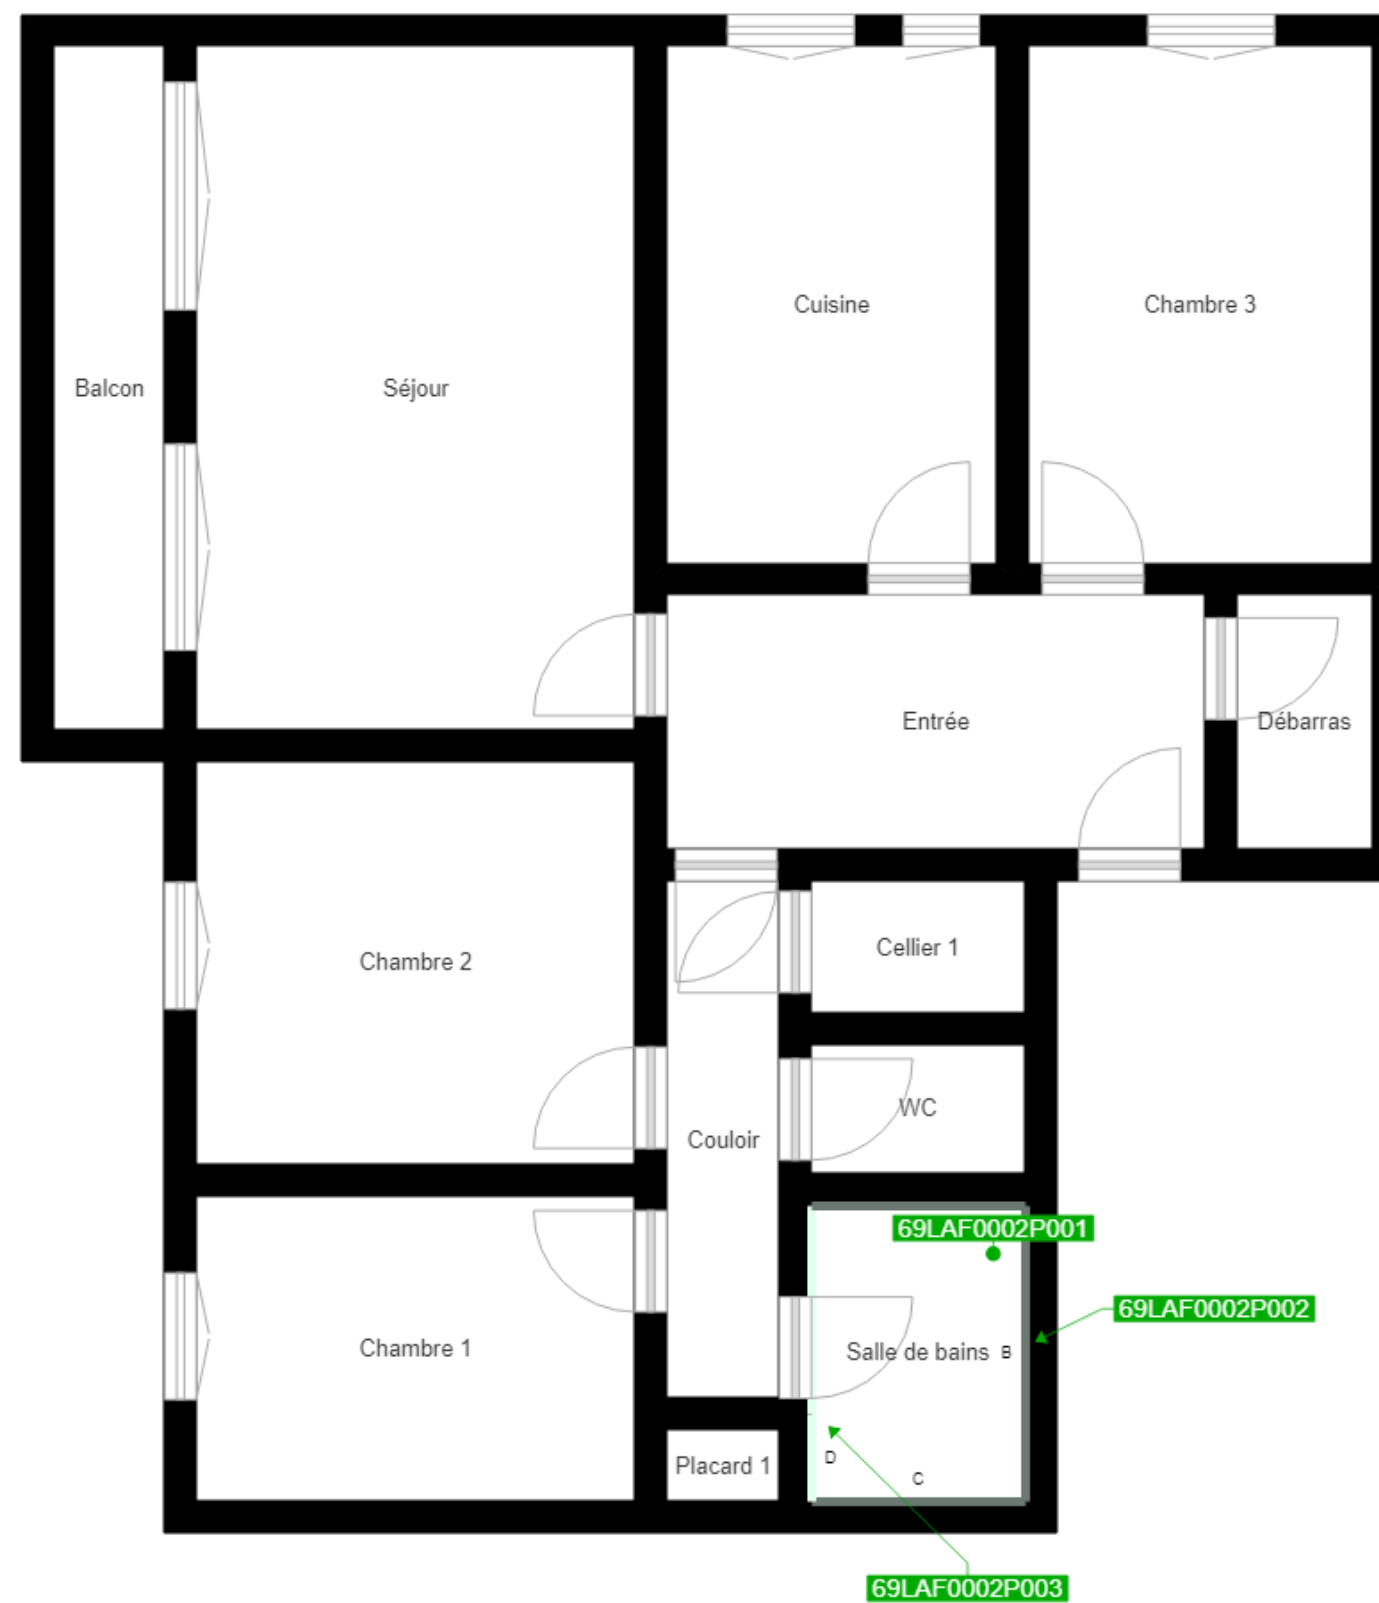
Murs périphériques / Plaques de plâtre
	Murs Bois
	Murs Brique
	Murs Béton brut
	Cloisons Plaques de plâtre
	Murs carreaux de plâtre
	Murs Béton / Enduit
	Murs porteurs et/ou mur de refend / Plaques de plâtre
	Murs périphériques / Doublage (plaque de plâtre + isolant)
	Torchis
	Murs Amiantés
	Murs Brique / Enduit
	Murs Brique plâtrière
	Murs Pierre

- Prélèvements de sol amiantés
- Prélèvements de sol non amiantés
- Prélèvements de plafonds amiantés
- Prélèvements de plafonds non amiantés
- Prélèvements de murs amiantés
- Prélèvements de murs non amiantés
- X Autres types de prélèvements amiantés
- X Autres types de prélèvements non amiantés
- /// Sol amianté
- /// Plafond amianté
- /// Sol et Plafond amiantés
