Rapport de mission de repérage des matériaux et produits contenant de l'amiante avant réalisation de travaux

17 SQUARE DU VENEUR

77420 CHAMPS SUR MARNE

RAPPORT N° :	69LAH0503	Laboratoire d'Analyses :	ITGA
Repérage réalisé le :	19/04/2018	Adresse laboratoire :	3 RUE ARMAND HERPIN LACROIX - CS 46537 35065 RENNES CEDEX
Accompagnateur :		Numéro d'accréditation :	1-5967
Par :	Mickaël JULIEN	Organisme d'assurance professionnelle :	AXA France
N° certificat :	CPDI 4129	Adresse assurance :	313 Terrasses de l'Arche 92727 NANTERRE CEDEX
Date d'obtention :	01/01/2017	N° de contrat d'assurance :	10063271004
Organisme certificateur	I.CERT Parc Edonia - Bâtiment G - Rue de la Terre Victoria - 35760 SAINT-GREGOIRE	Date de validité :	31/12/2018

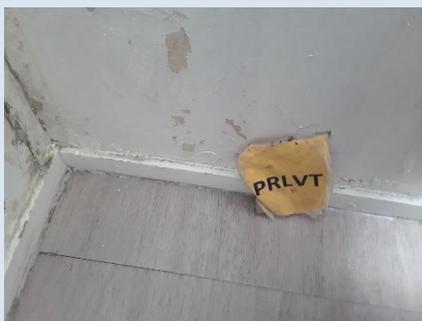
PRELEVEMENT : 69LAH0503P001			
NOM DU CLIENT	NUMERO DU DOSSIER		PIECE OU LOCAL
OPH77	69LAH0503 19/04/2018		Chambre 3
ELEMENT	DESCRIPTIF DU LABORATOIRE	DATE DE PRELEVEMENT	NOM DE L'OPERATEUR
Enduit / Peinture plaque de plâtre	Enduit plâtreux blanc en vrac + peinture non séparable + carton non séparable	19/04/2018	JULIEN Mickaël
LOCALISATION		RESULTAT	
Mur B		Amiante détecté (Chrysotile)

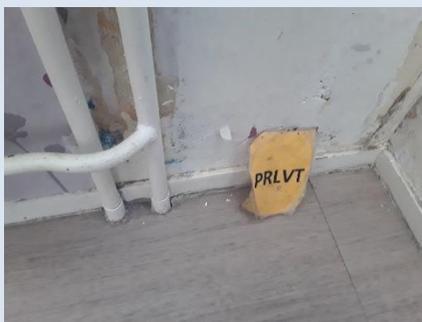
PRELEVEMENT : 69LAH0503P002			
NOM DU CLIENT	NUMERO DU DOSSIER		PIECE OU LOCAL
OPH77	69LAH0503 19/04/2018		Chambre 3
ELEMENT	DESCRIPTIF DU LABORATOIRE	DATE DE PRELEVEMENT	NOM DE L'OPERATEUR
Enduit béton	Enduit gris en vrac + peinture non séparable	19/04/2018	JULIEN Mickaël
LOCALISATION		RESULTAT	
Mur A		Amiante non détecté

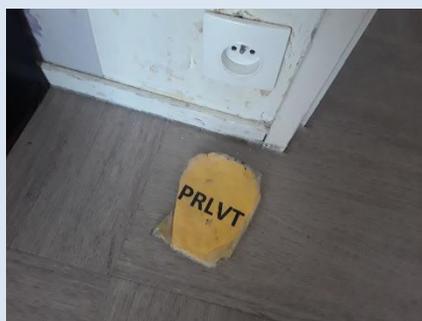
PRELEVEMENT : 69LAH0503P003			
NOM DU CLIENT	NUMERO DU DOSSIER	PIECE OU LOCAL	
OPH77	69LAH0503 19/04/2018	Chambre 3	
ELEMENT	DESCRIPTIF DU LABORATOIRE	DATE DE PRELEVEMENT	NOM DE L'OPERATEUR
Enduit / Peinture plaque de plâtre	Enduit plâtreux blanc en vrac + carton non séparable + peinture non séparable	19/04/2018	JULIEN Mickaël
LOCALISATION		RESULTAT	
Mur D		Amiante non détecté

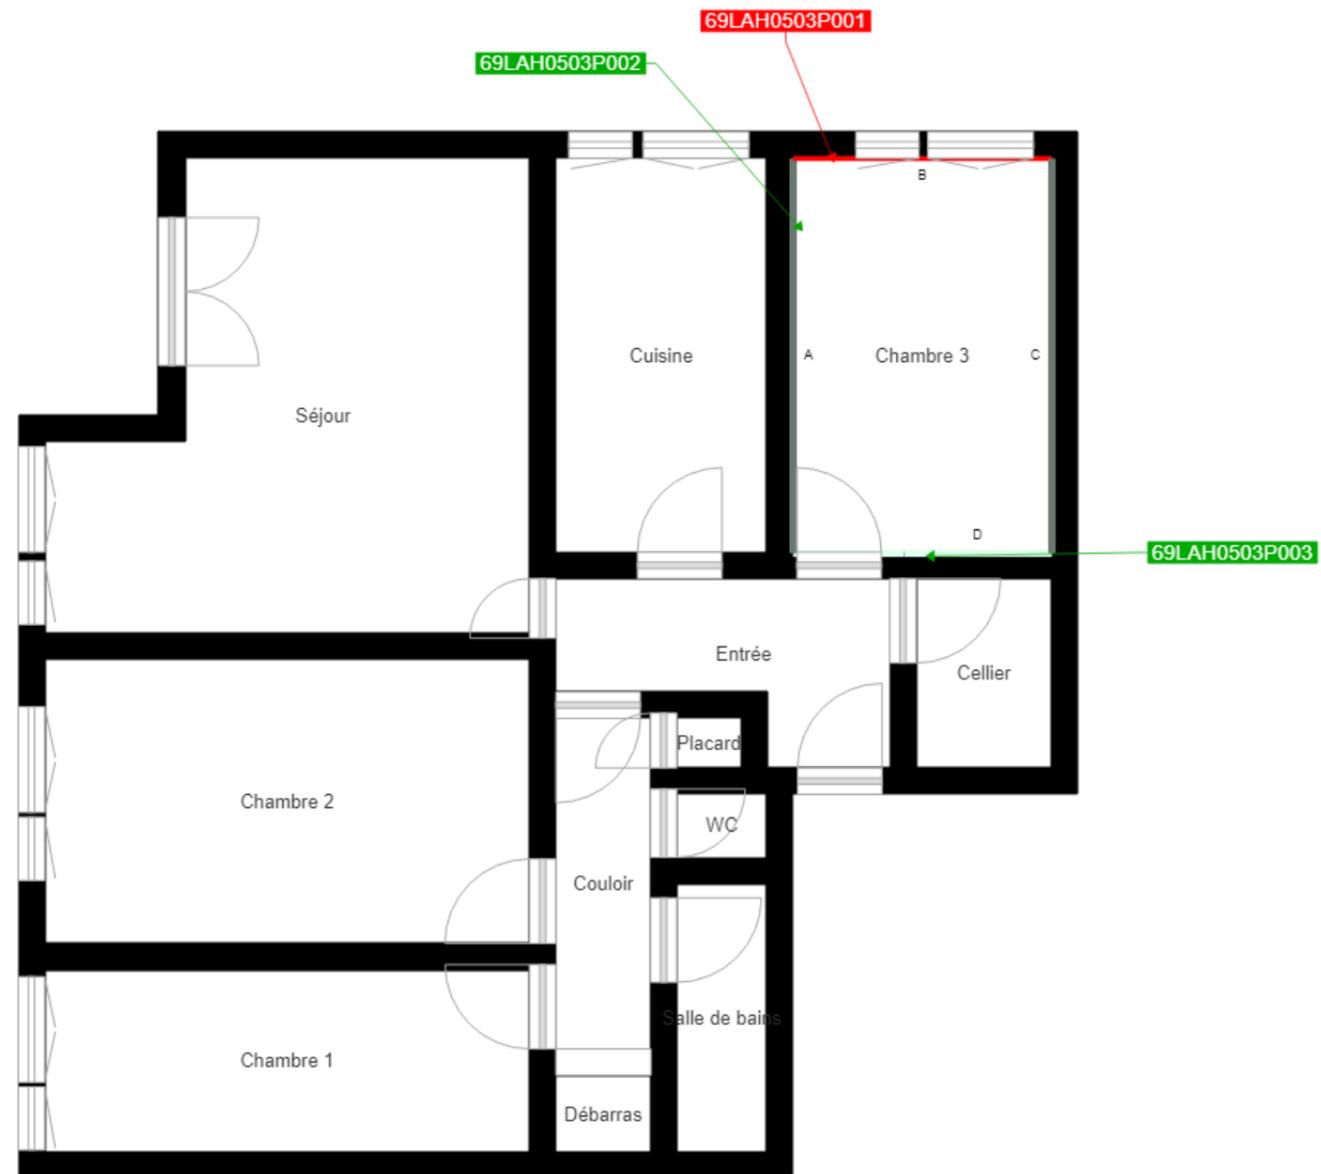
Murs périphériques / Plaques de plâtre
Murs Bois
Murs Brique
Murs Béton brut
Cloisons Plaques de plâtre
Murs carreaux de plâtre
Murs Béton / Enduit
Murs porteurs et/ou mur de refend / Plaques de plâtre
Murs périphériques / Doublage (plaque de plâtre + isolant)
Torchis
Murs Amiantés
Murs Brique / Enduit
Murs Brique plâtrière
Murs Pierre

- Prélèvements de sol amiantés
- Prélèvements de sol non amiantés
- Prélèvements de plafonds amiantés
- Prélèvements de plafonds non amiantés
- Prélèvements de murs amiantés
- Prélèvements de murs non amiantés
- X Autres types de prélèvements amiantés
- X Autres types de prélèvements non amiantés
- /// Sol amianté
- /// Plafond amianté
- /// Sol et Plafond amiantés
