Rapport de mission de repérage des matériaux et produits contenant de l'amiante avant réalisation de travaux

19 SQUARE DU VENEUR

77420 CHAMPS SUR MARNE

RAPPORT N° :	69LAI0404	Laboratoire d'Analyses :	ITGA
Repérage réalisé le :	09/10/2018	Adresse laboratoire :	3 RUE ARMAND HERPIN LACROIX - CS 46537 35065 RENNES CEDEX
Accompagnateur :		Numéro d'accréditation :	1-5967
Par :	Mickaël JULIEN	Organisme d'assurance professionnelle :	AXA France
N° certificat :	CPDI 4129	Adresse assurance :	313 Terrasses de l'Arche 92727 NANTERRE CEDEX
Date d'obtention :	01/01/2017	N° de contrat d'assurance :	10063271004
Organisme certificateur	I.CERT Parc Edonia - Bâtiment G - Rue de la Terre Victoria - 35760 SAINT-GREGOIRE	Date de validité :	31/12/2018

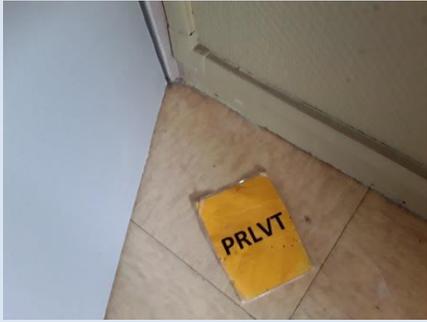
PRELEVEMENT : 69LAI0404P001			
NOM DU CLIENT	NUMERO DU DOSSIER	PIECE OU LOCAL	
OPH77	69LAI0404 09/10/2018	Chambre 3	
ELEMENT	DESCRIPTIF DU LABORATOIRE	DATE DE PRELEVEMENT	NOM DE L'OPERATEUR
Dalle de sol	Revêtement souple beige + peinture en faible quantité non séparable + colle polymère jaune avec poussières + ragréage rose non séparable + ragréage gris hétérogène + sous couche de ragréage blanche en faible quantité non séparable	09/10/2018	JULIEN Mickaël
LOCALISATION		RESULTAT	
Sol		Amiante non détecté	
EMPLACEMENT

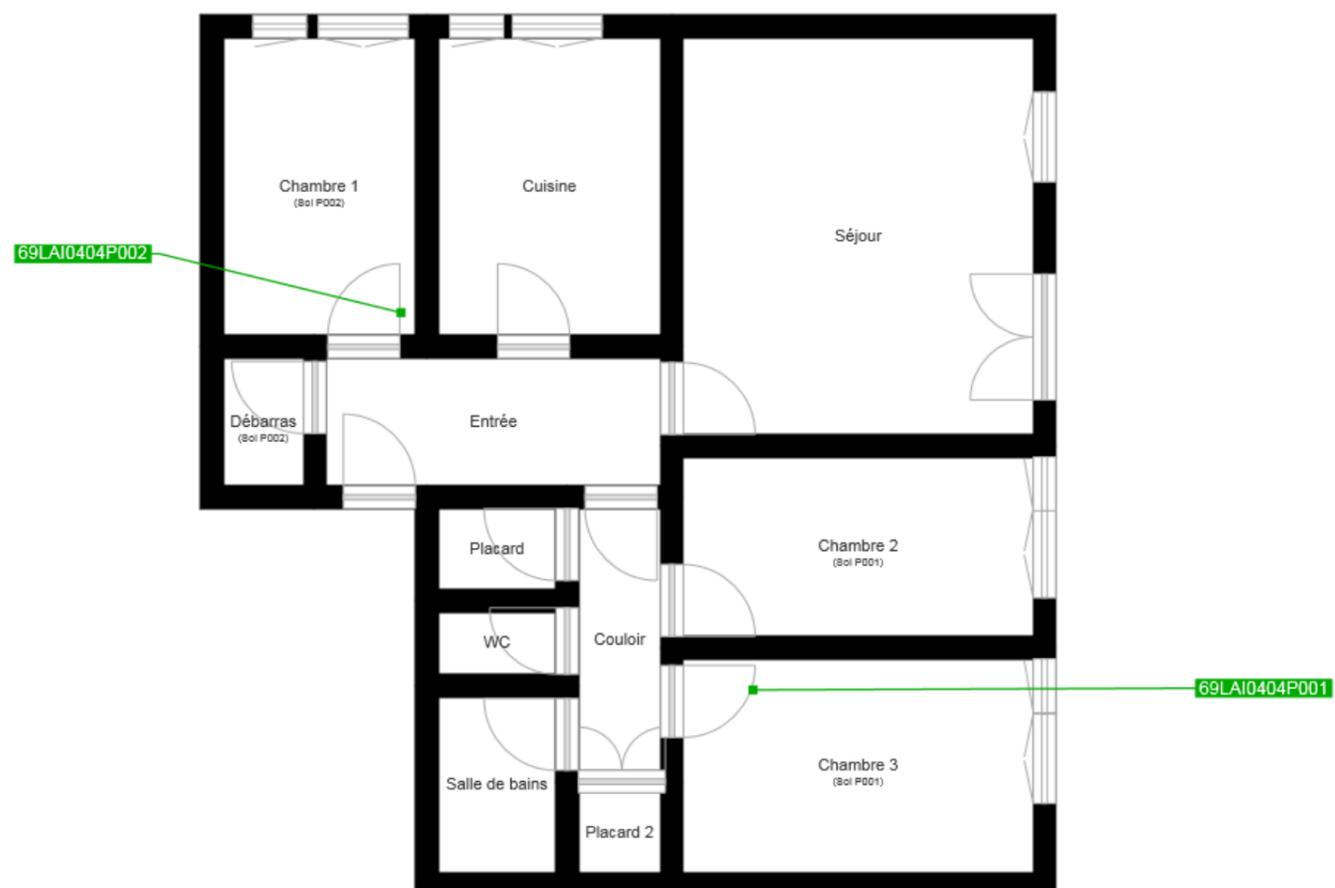
Cloisons Plaques de plâtre
	Murs Bois
	Murs Brique
	Murs périphériques / Plaques de plâtre
	Murs carreaux de plâtre
	Murs Béton / Enduit
	Murs porteurs et/ou mur de refend / Plaques de plâtre
	Murs périphériques / Doublage (plaque de plâtre + isolant)
	Torchis
	Murs Amiantés
	Murs Brique / Enduit
	Murs Brique plâtrière
	Murs Pierre

- Prélèvements de sol amiantés
- Prélèvements de sol non amiantés
- Prélèvements de plafonds amiantés
- Prélèvements de plafonds non amiantés
- Prélèvements de murs amiantés
- Prélèvements de murs non amiantés
- Autres types de prélèvements amiantés
- Autres types de prélèvements non amiantés
- Sol amianté
- Plafond amianté
- Sol et Plafond amiantés
