Rapport de mission de repérage des matériaux et produits contenant de l'amiante avant réalisation de travaux

21 SQUARE ST HUBERT APT 203

77186 NOISIEL

RAPPORT N° :	OPH77 69LAJ0203	Date d'émission du rapport :	13/07/2017
Le repérage a été réalisé le :	29/06/2017	Accompagnateur :	
Par :	Tristan BRUNOT	Laboratoire d'Analyses :	ITGA
N° certificat de qualification :	CPDI 3541	Adresse laboratoire :	3 RUE ARMAND HERPIN LACROIX - CS 46537 35065 RENNES CEDEX
Date d'obtention :	06/08/2015	Numéro d'accréditation :	1-5967
Le présent rapport est établi par une personne dont les compétences sont certifiées par :	I.CERT Parc Edonia - Bâtiment G - Rue de la Terre Victoria - 35760 SAINT-GREGOIRE	Organisme d'assurance professionnelle :	ALLIANZ
		Adresse assurance :	Direction Opérations Entreprises 5C Esplanade Charles de Gaulle 33081 BORDEAUX CEDEX
		N° de contrat d'assurance :	55897385
		Date de validité :	31/12/2017

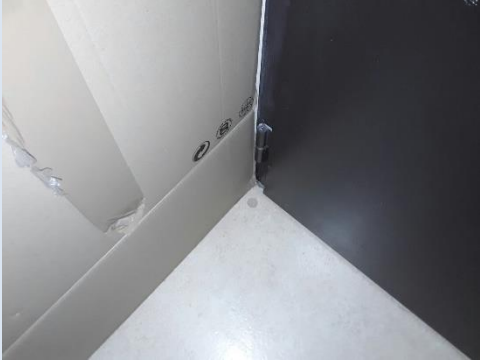
PRELEVEMENT : 69LAJ0203P002		
NOM DU CLIENT	NUMERO DU DOSSIER	PIECE OU LOCAL
OPH77	69LAJ0203 29/06/2017	Entrée
MATERIAU	DATE DE PRELEVEMENT	NOM DE L'OPERATEUR
Revêtement souple beige + colle polymère jaune non séparable + ragréage gris + sous couche de ragréage blanche non séparable	29/06/2017	BRUNOT Tristan
LOCALISATION	RESULTAT	
Sols	Amiante non détecté	
EMPLACEMENT

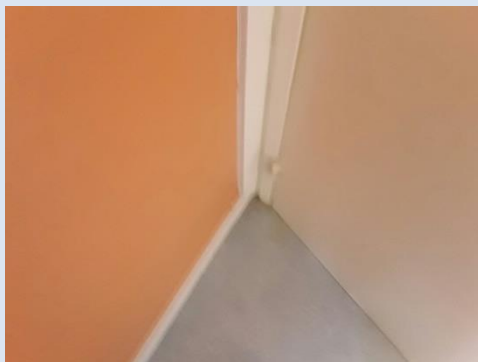
PRELEVEMENT : 69LAJ0203P003		
NOM DU CLIENT	NUMERO DU DOSSIER	PIECE OU LOCAL
OPH77	69LAJ0203 29/06/2017	Cuisine
MATERIAU	DATE DE PRELEVEMENT	NOM DE L'OPERATEUR
Revêtement souple jaune + colle polymère jaune non séparable + ragréage gris + revêtement souple bleu + colle polymère jaune non séparable + ragréage gris + peintures multiples non séparable + revêtement souple beige + colle polymère jaune non sépara	29/06/2017	BRUNOT Tristan
LOCALISATION		RESULTAT
Sols		Amiante non détecté

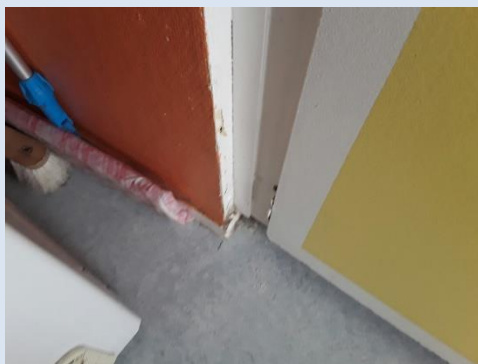
PRELEVEMENT : 69LAJ0203P004		
NOM DU CLIENT	NUMERO DU DOSSIER	PIECE OU LOCAL
OPH77	69LAJ0203 29/06/2017	Cuisine
MATERIAU	DATE DE PRELEVEMENT	NOM DE L'OPERATEUR
Enduit beige + peinture non séparable	29/06/2017	BRUNOT Tristan
LOCALISATION		RESULTAT
Mur A		Amiante détecté (Chrysotile)

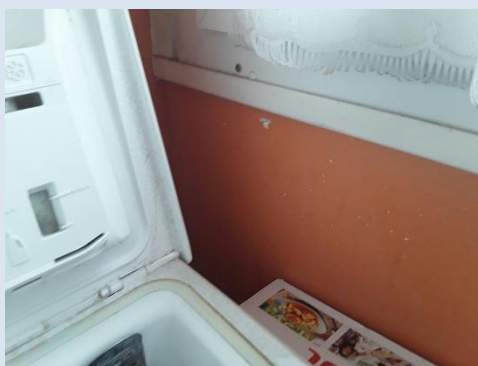
PRELEVEMENT : 69LAJ0203P005		
NOM DU CLIENT	NUMERO DU DOSSIER	PIECE OU LOCAL
OPH77	69LAJ0203 29/06/2017	Cuisine
MATERIAU	DATE DE PRELEVEMENT	NOM DE L'OPERATEUR
Enduit plâtreux blanc en vrac non séparable + carton non séparable + papier peint non séparable	29/06/2017	BRUNOT Tristan
LOCALISATION		RESULTAT
Mur B		Amiante non détecté

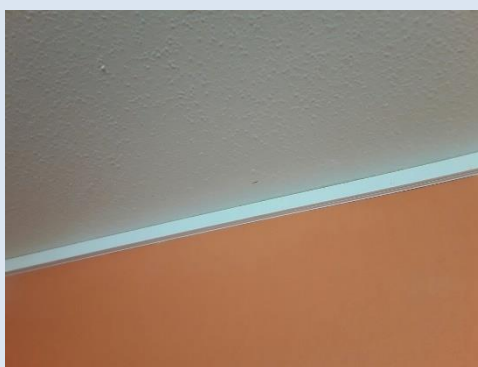
PRELEVEMENT : 69LAJ0203P006		
NOM DU CLIENT	NUMERO DU DOSSIER	PIECE OU LOCAL
OPH77	69LAJ0203 29/06/2017	Cuisine
MATERIAU	DATE DE PRELEVEMENT	NOM DE L'OPERATEUR
Enduit plâtreux blanc en vrac + peintures multiples non séparable	29/06/2017	BRUNOT Tristan
LOCALISATION		RESULTAT
Plafond		Amiante non détecté

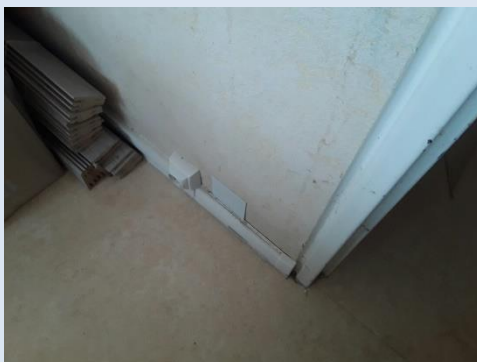
PRELEVEMENT : 69LAJ0203P007		
NOM DU CLIENT	NUMERO DU DOSSIER	PIECE OU LOCAL
OPH77	69LAJ0203 29/06/2017	Séjour
MATERIAU	DATE DE PRELEVEMENT	NOM DE L'OPERATEUR
Enduit plâtreux blanc en vrac non séparable + matériau gris en vrac hétérogène non séparable + peinture non séparable	29/06/2017	BRUNOT Tristan
LOCALISATION		RESULTAT
Mur D		Amiante non détecté

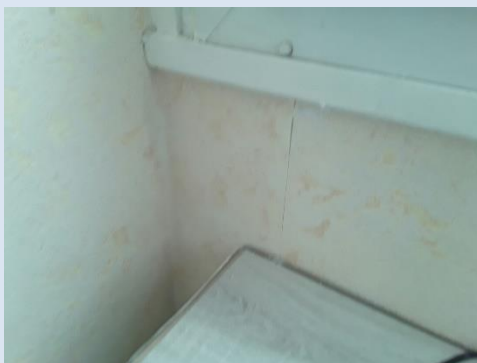
PRELEVEMENT : 69LAJ0203P008		
NOM DU CLIENT	NUMERO DU DOSSIER	PIECE OU LOCAL
OPH77	69LAJ0203 29/06/2017	Séjour
MATERIAU	DATE DE PRELEVEMENT	NOM DE L'OPERATEUR
Enduit plâtreux blanc en faible quantité en vrac non séparable + matériau gris en faible quantité en vrac non séparable	29/06/2017	BRUNOT Tristan
LOCALISATION		RESULTAT
Mur B		Amiante non détecté
