Rapport de repérage des matériaux et produits contenant de l'amiante avant réalisation de travaux dans un immeuble bâti

23 Square Saint Hubert - Logement 3 - ESC AK - R+4
77186 NOISIEL

69LAK0403-2 06/02/2020 - 09:03

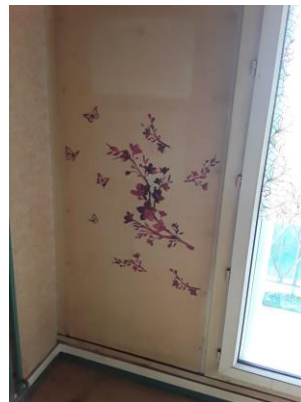
Identification : P007
Pièce et étage : Séjour / Salon R+4
Localisation : Mur A
Parties d'ouvrages ou de composants : Autres (Plaque plane)
Descriptif Laboratoire : Peintures multiples en faible quantité non séparable + matériau compact gris avec fibres visibles
Résultat (justification) : Amiante détecté (RESULTAT ANALYSE)

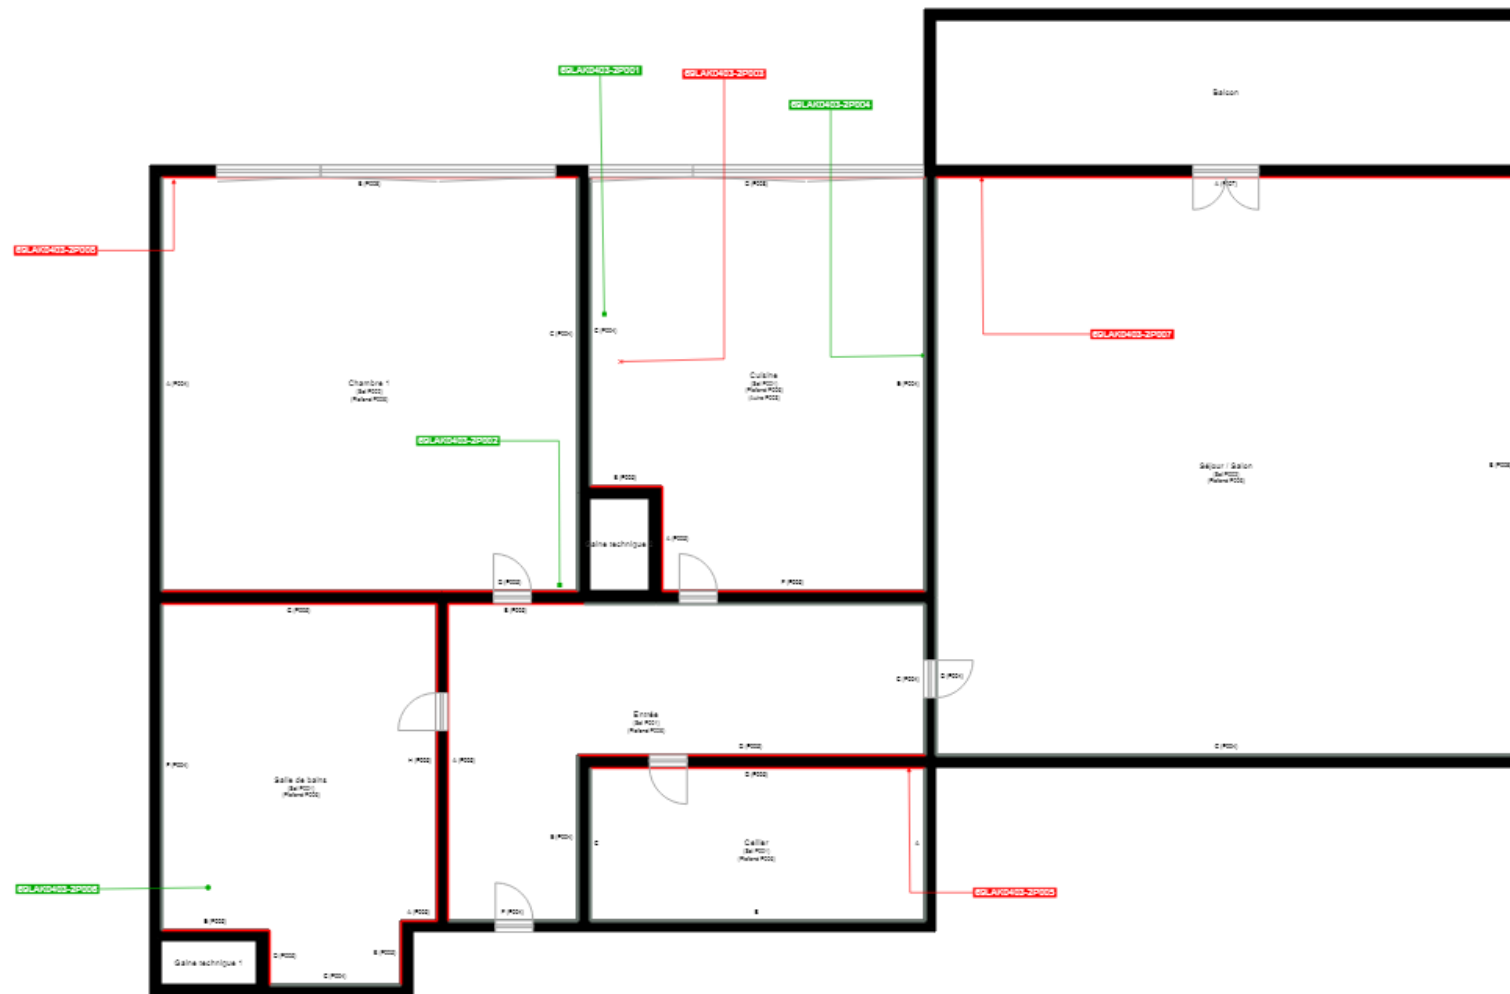
PLANCHE DE REPERAGE

Bien : 69LAK0403-2 - 23 Square Saint Hubert - Logement 3 - ESC AK - R+4
77186 NOISIEL

Zone :R+4
