Rapport de mission de repérage des matériaux et produits contenant de l'amiante avant réalisation de travaux

Référence : RAAT_69LAC0202

Adresse : 7 Square DU GERFAUT 77420 CHAMPS-SUR-MARNE

Dans le cadre de la mission objet du présent rapport, il n'a pas été repéré de matériaux et produits contenant de l'amiante

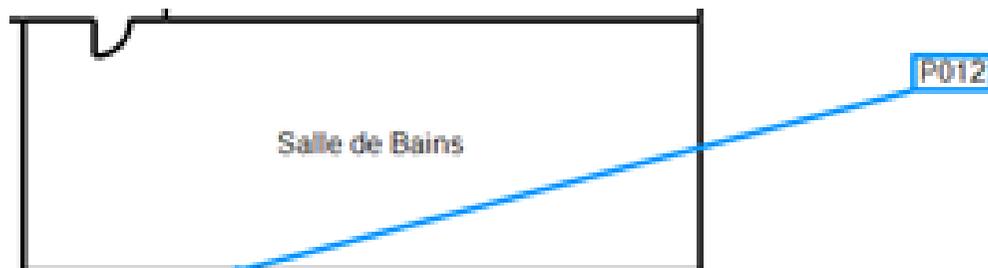
Planche de repérage

Cliant :	HABITAT 77 OPH DE SEINE ET	Titre :	Localisation prélèvements	
N° dossier :	RAAT_69LAC0202	Adresse :	Bâtiment 7 Square DU GERFAUT 77420 CHAMPS-SUR-MARNE	
N° planche :	1/1			Version : 0
Type :	Croquis			
Date :	12/08/2021	Localisation / Bâtiment :		
Intervenant :	MARTIN Olivier	Niveau :		
Origine du plan :	Cabinet de diagnostics	Commentaire :
