**Rapport de repérage des matériaux et produits contenant de l'amiante avant relocation d'un bien**

Numéro de dossier : RAAT\_69LAC0402  
Date du repérage : 01/10/2021

N° Groupe	N° Bâtiment	N° Allée	N° Logement
69	7		0402

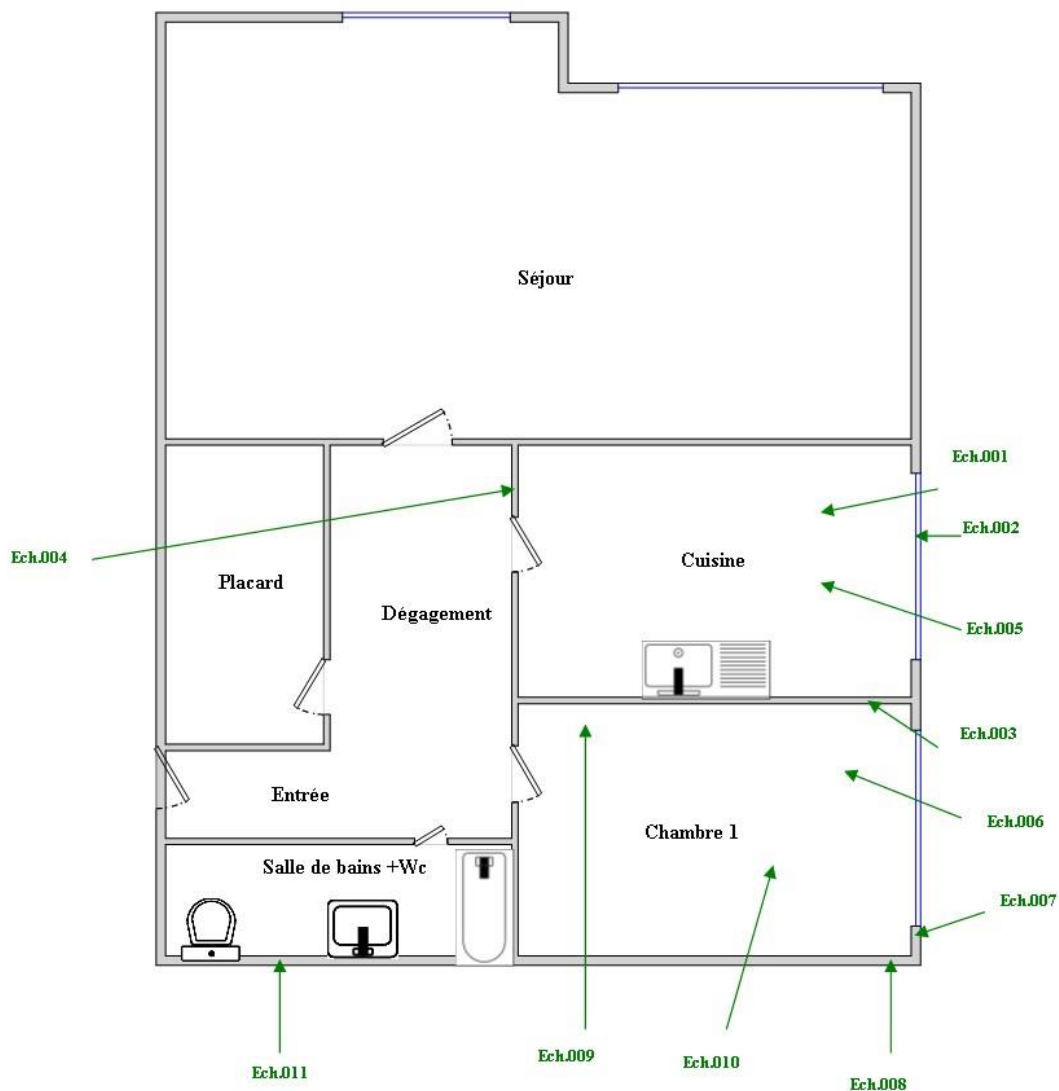
7.1 - Annexe - Schéma de repérage

Planche (croquis) de repérage technique effectué par le cabinet : ARC SAS - SOCOBAT EXPERTISES, auteur : MARTIN Olivier  
Dossier n° RAAT\_69LAC0402 du 01/10/2021  
Adresse du bien : 7 Square du gerfaut (Non communiqué) 77420 CHAMPS SUR MARNE
