**Rapport de repérage des matériaux et produits contenant de l'amiante avant relocation d'un bien**

Numéro de dossier : RAAT\_69LAH0002  
Date du repérage : 29/11/2021

Adresse	Rue : ..... <b>17 Square du Veneur (69LAH0002)</b> Bât., escalier, niveau, appartement n°, lot n°: <b>Bat. 17; Esc. 17; Etage RDC; Porte 0002 Lot numéro 69LAH0002,</b> Code postal, ville : . <b>77420 CHAMPS SUR MARNE</b>
Périmètre de repérage :	..... <b>Ensemble du logement</b>
Type de logement :	..... <b>Appartement - T3</b>
Fonction principale du bâtiment :	..... <b>Habitation (partie privative d'immeuble)</b>
Date de construction :	..... <b>NC</b>

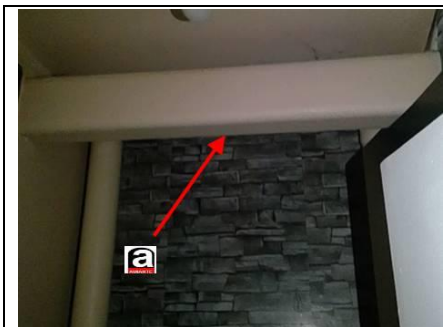
Photo n° PhA001

Localisation	Identifiant + Description	Conclusion (justification)	Etat de conservation** et préconisations*	Photo
WC	<p><u>Identifiant:</u> Mat.002  <u>Description:</u> Conduit en fibres-ciment  <u>Composant de la construction:</u> 6 - Conduits et accessoires intérieurs - Conduits de fluides (air, eau, vapeur, fumée, échappement, autres fluides)  <u>Partie à sonder:</u> Conduit en fibres-ciment  <u>Liste selon annexe.13-9 du CSP:</u> B</p>	Présence d'amiante (Sur jugement de l'opérateur)	<p>Matériau non dégradé</p> <p><b>Résultat EP**</b></p> <p><b>Préconisation :</b> Il est recommandé de réaliser une évaluation périodique.</p>

Localisation : WC
