Rapport de mission de repérage des matériaux et produits contenant de l'amiante avant réalisation de travaux

19 SQUARE DU VENEUR

77420 CHAMPS SUR MARNE

RAPPORT N° :	69LAI0002	Laboratoire d'Analyses :	ITGA
Repérage réalisé le :	09/08/2018	Adresse laboratoire :	3 RUE ARMAND HERPIN LACROIX - CS 46537 35065 RENNES CEDEX
Accompagnateur :		Numéro d'accréditation :	1-5967
Par :	Mickaël JULIEN	Organisme d'assurance professionnelle :	AXA France
N° certificat :	CPDI 4129	Adresse assurance :	313 Terrasses de l'Arche 92727 NANTERRE CEDEX
Date d'obtention :	01/01/2017	N° de contrat d'assurance :	10063271004
Organisme certificateur	I.CERT Parc Edonia - Bâtiment G - Rue de la Terre Victoria - 35760 SAINT-GREGOIRE	Date de validité :	31/12/2018

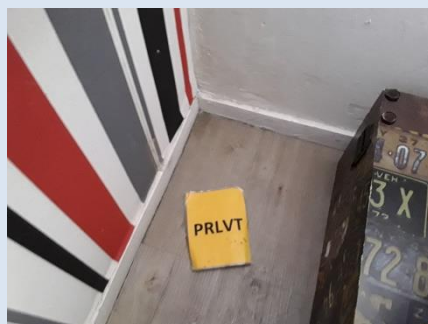
EMPLACEMENT

PRELEVEMENT : 69LAI0002P001			
NOM DU CLIENT	NUMERO DU DOSSIER		PIECE OU LOCAL
OPH77	69LAI0002 09/08/2018		Chambre 1
ELEMENT	DESCRIPTIF DU LABORATOIRE	DATE DE PRELEVEMENT	NOM DE L'OPERATEUR
Enduit / Peinture plaque de plâtre	Enduit plâtreux blanc + carton non séparable + peintures multiples non séparable	09/08/2018	JULIEN Mickaël
LOCALISATION		RESULTAT	
Mur B		Amiante détecté (Chrysotile)

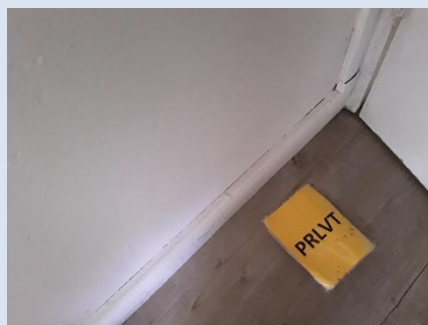
EMPLACEMENT

PRELEVEMENT : 69LAI0002P002			
NOM DU CLIENT	NUMERO DU DOSSIER		PIECE OU LOCAL
OPH77	69LAI0002 09/08/2018		Chambre 1
ELEMENT	DESCRIPTIF DU LABORATOIRE	DATE DE PRELEVEMENT	NOM DE L'OPERATEUR
Enduit béton	Enduit plâtreux blanc en faible quantité en vrac + peinture en faible quantité en vrac non séparable	09/08/2018	JULIEN Mickaël
LOCALISATION		RESULTAT	
Mur C		Amiante détecté (Chrysotile)

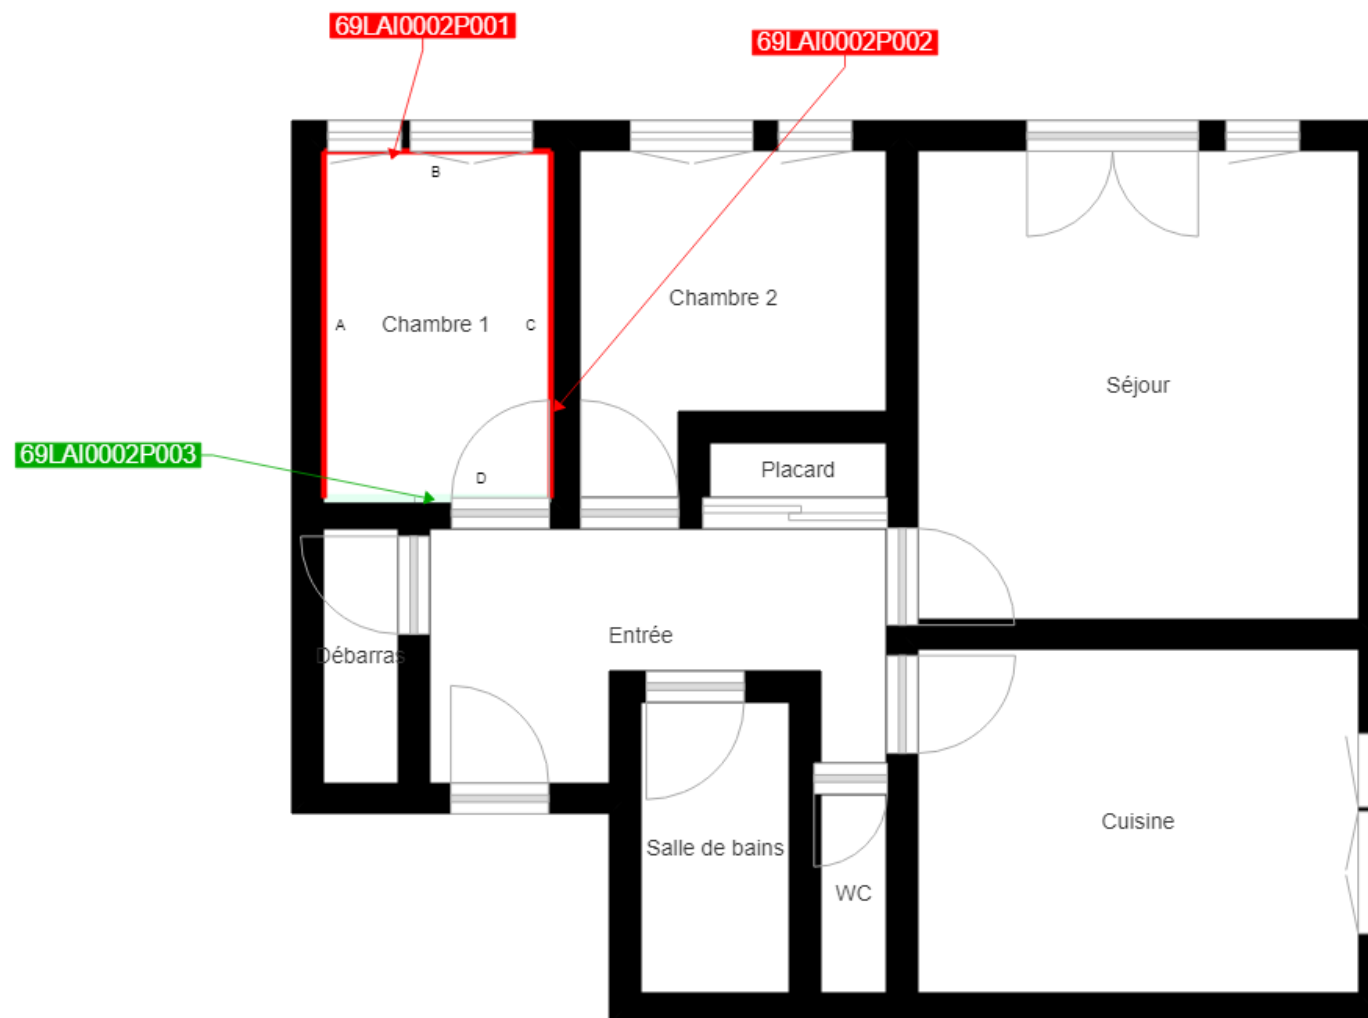
Murs périphériques / Plaques de plâtre
	Murs Bois
	Murs Brique
	Murs Béton brut
	Cloisons Plaques de plâtre
	Murs carreaux de plâtre
	Murs Béton / Enduit
	Murs porteurs et/ou mur de refend / Plaques de plâtre
	Murs périphériques / Doublage (plaque de plâtre + isolant)
	Torchis
	Murs Amiantés
	Murs Brique / Enduit
	Murs Brique plâtrière

Prélèvements de sol amiantés
	Prélèvements de sol non amiantés
	Prélèvements de plafonds amiantés
	Prélèvements de plafonds non amiantés
	Prélèvements de murs amiantés
	Prélèvements de murs non amiantés
	Autres types de prélèvements amiantés
	Autres types de prélèvements non amiantés
	Sol amianté
	Plafond amianté
	Sol et Plafond amiantés
