Rapport de repérage des matériaux et produits contenant de l'amiante avant relocation d'un bien

Numéro de dossier : RAAT_69LAK0101
Date du repérage : 27/09/2021

Adresse	Rue : 23 Square Saint Hubert (69LAK0101) Bât., escalier, niveau, appartement n°, lot n°: Bat. 23; Esc. 23; Etage 1; Porte 0101 Lot numéro 69LAK0101, Code postal, ville : . 77186 NOISIEL
Périmètre de repérage : Ensemble du logement
Type de logement : Appartement
Fonction principale du bâtiment : Habitation (partie privative d'immeuble)
Date de construction : NC

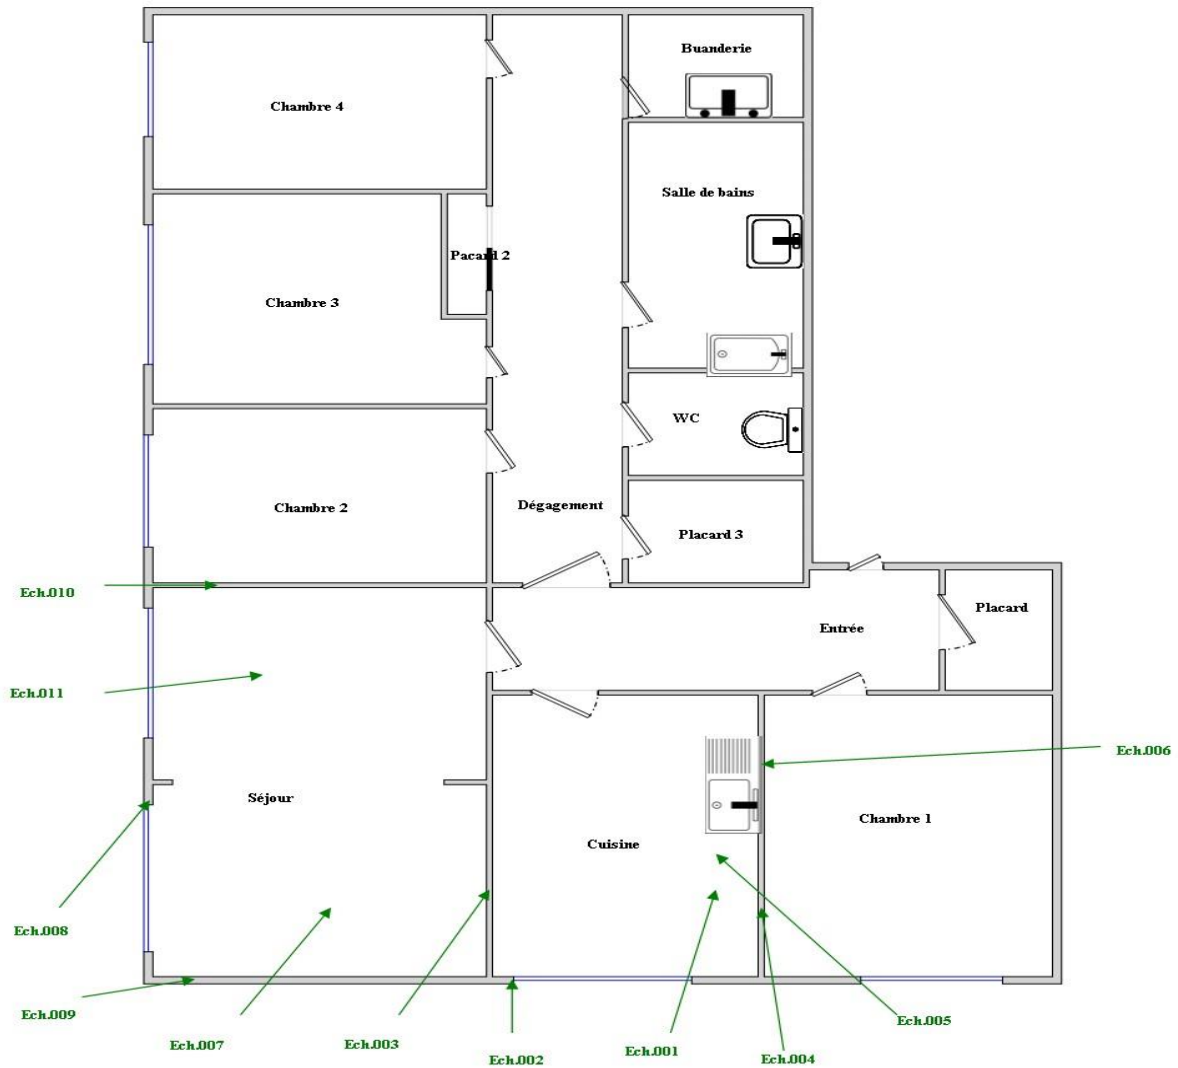
7.1 - Annexe - Schéma de repérage

Planche (croquis) de repérage technique effectué par le cabinet : ARC SAS - SOCOBAT EXPERTISES, auteur : MARTIN Olivier
Dossier n° RAAT_69LAK0101 du 11/10/2021
Adresse du bien : 23 Square Saint Hubert (69LAK0101) 77186 NOISIEL

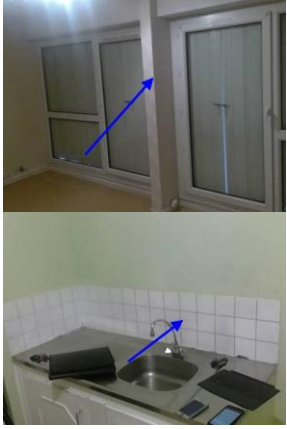
Identifiant et prélèvement	Localisation	Composant de la construction	Parties du composant	Description	Photo
ZPSO-007-Ech.007	Séjour	5 - Planchers et planchers techniques - Revêtements de sols	Dalle de sol	<p>Dalle de sol</p> <p>Réf. laboratoire: 21H029751-007</p> <p>Commentaires Laboratoire: Couche 1: Matériau de type colle (jaune) ; matériau semi-dur de type ragréage (rose) ; matériau de type colle (jaune) ; matériau semi-dur de type ragréage (gris) (Calcination et/ou attaque acide1) Couche 2: Matériau de type peinture (blanc) ; matériau souple de type revêtement de sol (beige) (Calcination et/ou attaque acide1)</p> <p>Analyse à réaliser: Toutes les couches (1 à 1)</p>
