Rapport de mission de repérage des matériaux et produits contenant de l'amiante avant réalisation de travaux

17 SQ VENEUR

77420 CHAMPS SUR MARNE

RAPPORT N° :	CHAMPS SUR MARNE - 17 SQUARE VENEUR	Laboratoire d'Analyses :	ITGA
Repérage réalisé le :	12/12/2017	Adresse laboratoire :	3 RUE ARMAND HERPIN LACROIX - CS 46537 35065 RENNES CEDEX
Accompagnateur :		Numéro d'accréditation :	1-5967
Par :	Mickaël JULIEN	Organisme d'assurance professionnelle :	ALLIANZ
N° certificat :	CPDI 4129	Adresse assurance :	Direction Opérations Entreprises 5C Esplanade Charles de Gaulle 33081 BORDEAUX CEDEX
Date d'obtention :	01/01/2017	N° de contrat d'assurance :	55897385
Organisme certificateur	I.CERT Parc Edonia - Bâtiment G - Rue de la Terre Victoria - 35760 SAINT-GREGOIRE	Date de validité :	31/12/2017

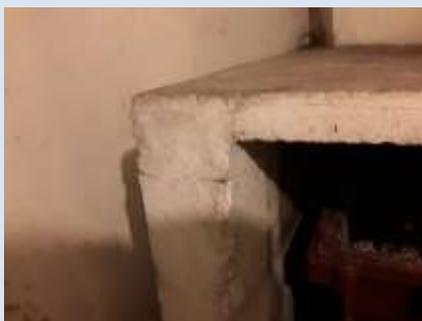
EMPLACEMENT

PRELEVEMENT : CHAMPS SUR MARNE - 17 SQUARE VENEURP001			
NOM DU CLIENT	NUMERO DU DOSSIER		PIECE OU LOCAL
OPH77	CHAMPS SUR MARNE - 17 SQUARE VENEUR 12/12/2017		Locaux vide-ordures
ELEMENT	DESCRIPTIF DU LABORATOIRE	DATE DE PRELEVEMENT	NOM DE L'OPERATEUR
Enduit	Enduit gris en vrac hétérogène + peintures multiples non séparable	12/12/2017	JULIEN Mickaël
LOCALISATION		RESULTAT	
Mur D		Amiante non détecté

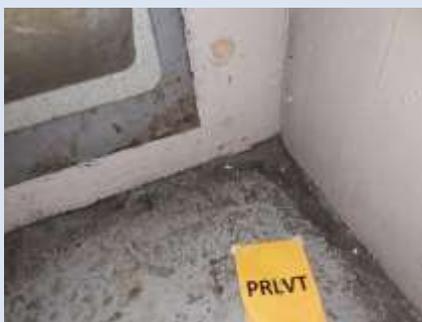
EMPLACEMENT

PRELEVEMENT : CHAMPS SUR MARNE - 17 SQUARE VENEURP002			
NOM DU CLIENT	NUMERO DU DOSSIER		PIECE OU LOCAL
OPH77	CHAMPS SUR MARNE - 17 SQUARE VENEUR 12/12/2017		Locaux vide-ordures
ELEMENT	DESCRIPTIF DU LABORATOIRE	DATE DE PRELEVEMENT	NOM DE L'OPERATEUR
Enduit béton	Enduit plâtreux blanc en vrac + peintures multiples non séparable + matériau gris en vrac non séparable	12/12/2017	JULIEN Mickaël
LOCALISATION		RESULTAT	
Mur B		Amiante non détecté

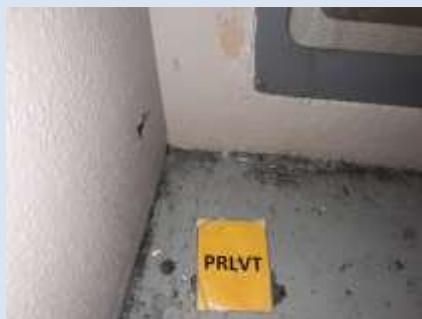
EMPLACEMENT

PRELEVEMENT : CHAMPS SUR MARNE - 17 SQUARE VENEURP006			
NOM DU CLIENT	NUMERO DU DOSSIER	PIECE OU LOCAL	
OPH77	CHAMPS SUR MARNE - 17 SQUARE VENEUR 12/12/2017	Locaux vide-ordures	
ELEMENT	DESCRIPTIF DU LABORATOIRE	DATE DE PRELEVEMENT	NOM DE L'OPERATEUR
Enduit béton	Enduit plâtreux blanc en vrac + peinture non séparable + matériau gris en vrac non séparable	12/12/2017	JULIEN Mickaël
LOCALISATION		RESULTAT	
Mur B		Amiante non détecté

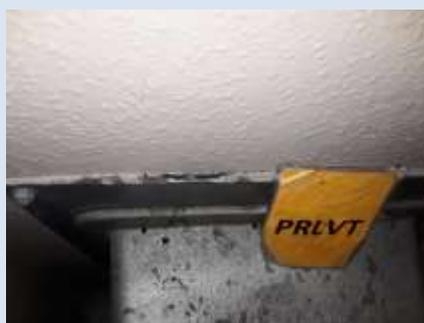
EMPLACEMENT

PRELEVEMENT : CHAMPS SUR MARNE - 17 SQUARE VENEURP008

NOM DU CLIENT	NUMERO DU DOSSIER	PIECE OU LOCAL	
OPH77	CHAMPS SUR MARNE - 17 SQUARE VENEUR 12/12/2017	Locaux vide-ordures	
ELEMENT	DESCRIPTIF DU LABORATOIRE	DATE DE PRELEVEMENT	NOM DE L'OPERATEUR
Joint d'assemblage	Mousse noire + peinture non séparable	12/12/2017	JULIEN Mickaël
LOCALISATION		RESULTAT	
Vide-ordures		Amiante non détecté

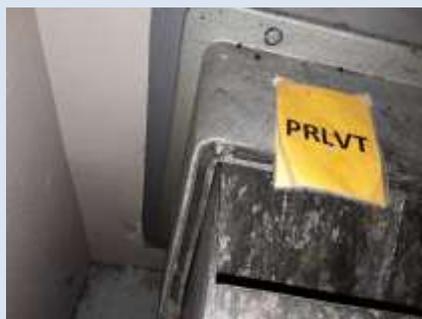
EMPLACEMENT

PIECE	ETAGE	ELEMENTS	DESCRIPTIF LABORATOIRE	Echantillon	REPERAGE	ETAT	RESULTAT
Locaux vide-ordures		Joint	Mousse noire non séparable + colle polymère incolore avec poussières + peinture en faible quantité non séparable	CHAMPS SUR MARNE - 17 SQUARE VENEURP009	Vide-ordures	BON ETAT	Amiante détecté (Chrysotile)

PRELEVEMENT : CHAMPS SUR MARNE - 17 SQUARE VENEURP009			
NOM DU CLIENT	NUMERO DU DOSSIER	PIECE OU LOCAL	
OPH77	CHAMPS SUR MARNE - 17 SQUARE VENEUR 12/12/2017	Locaux vide-ordures	
ELEMENT	DESCRIPTIF DU LABORATOIRE	DATE DE PRELEVEMENT	NOM DE L'OPERATEUR
Joint	Mousse noire non séparable + colle polymère incolore avec poussières + peinture en faible quantité non séparable	12/12/2017	JULIEN Mickaël
LOCALISATION		RESULTAT	
Vide-ordures		Amiante détecté (Chrysotile)
