## Rapport de mission de repérage des matériaux et produits contenant de l'amiante avant réalisation de travaux

25 SQUARE SAINT HUBERT

77420 CHAMPS SUR MARNE

RAPPORT N° :	CHAMPS SUR MARNE - 25 SQUARE SAINT HUBERT	Laboratoire d'Analyses :	ITGA
Repérage réalisé le :	12/12/2017	Adresse laboratoire :	3 RUE ARMAND HERPIN LACROIX - CS 46537 35065 RENNES CEDEX
Accompagnateur :		Numéro d'accréditation :	1-5967
Par :	Mickaël JULIEN	Organisme d'assurance professionnelle :	ALLIANZ
N° certificat :	CPDI 4129	Adresse assurance :	Direction Opérations Entreprises 5C Esplanade Charles de Gaulle 33081 BORDEAUX CEDEX
Date d'obtention :	01/01/2017	N° de contrat d'assurance :	55897385
Organisme certificateur	I.CERT Parc Edonia - Bâtiment G - Rue de la Terre Victoria - 35760 SAINT-GREGOIRE	Date de validité :	31/12/2017

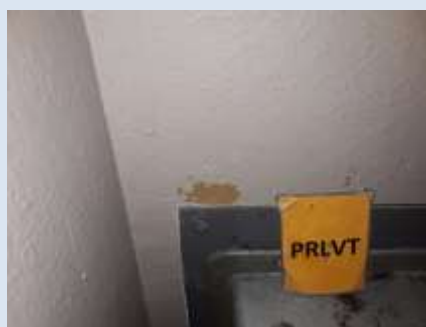
### EMPLACEMENT

PRELEVEMENT : CHAMPS SUR MARNE - 25 SQUARE SAINT HUBERTP002			
NOM DU CLIENT	NUMERO DU DOSSIER		PIECE OU LOCAL
OPH77	CHAMPS SUR MARNE - 25 SQUARE SAINT HUBERT 12/12/2017		Locaux vide-ordures
ELEMENT	DESCRIPTIF DU LABORATOIRE	DATE DE PRELEVEMENT	NOM DE L'OPERATEUR
Enduit béton	Enduit plâtreux blanc en vrac + peintures multiples non séparable	12/12/2017	JULIEN Mickaël
LOCALISATION		RESULTAT	
Mur B		Amiante non détecté

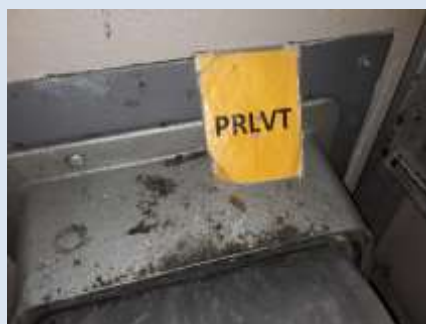
**PRELEVEMENT : CHAMPS SUR MARNE - 25 SQUARE SAINT HUBERTP003**

NOM DU CLIENT	NUMERO DU DOSSIER	PIECE OU LOCAL	
OPH77	CHAMPS SUR MARNE - 25 SQUARE SAINT HUBERT 12/12/2017	Locaux vide-ordures	
ELEMENT	DESCRIPTIF DU LABORATOIRE	DATE DE PRELEVEMENT	NOM DE L'OPERATEUR
Joint	Matériau souple noir + colle polymère jaune avec poussières non séparable	12/12/2017	JULIEN Mickaël
LOCALISATION		RESULTAT	
Vide-ordures		Amiante non détecté

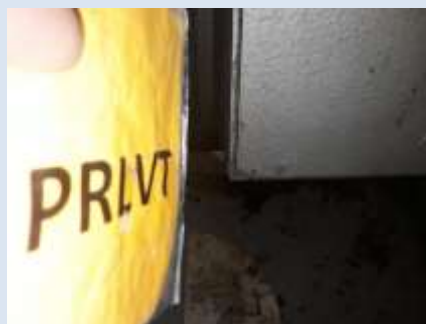
**PRELEVEMENT : CHAMPS SUR MARNE - 25 SQUARE SAINT HUBERTP004**

NOM DU CLIENT	NUMERO DU DOSSIER	PIECE OU LOCAL	
OPH77	CHAMPS SUR MARNE - 25 SQUARE SAINT HUBERT 12/12/2017	Locaux vide-ordures	
ELEMENT	DESCRIPTIF DU LABORATOIRE	DATE DE PRELEVEMENT	NOM DE L'OPERATEUR
Peinture	Peinture	12/12/2017	JULIEN Mickaël
LOCALISATION		RESULTAT	
Vide-ordures		Amiante non détecté

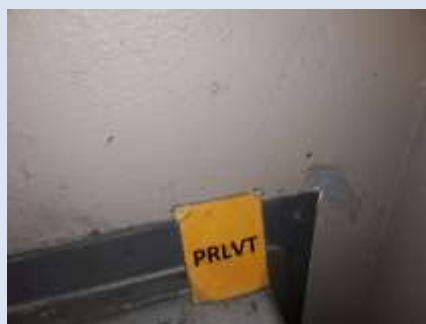
PRELEVEMENT : CHAMPS SUR MARNE - 25 SQUARE SAINT HUBERTP005

NOM DU CLIENT	NUMERO DU DOSSIER	PIECE OU LOCAL	
OPH77	CHAMPS SUR MARNE - 25 SQUARE SAINT HUBERT 12/12/2017	Locaux vide-ordures	
ELEMENT	DESCRIPTIF DU LABORATOIRE	DATE DE PRELEVEMENT	NOM DE L'OPERATEUR
Enduit béton	Enduit plâtreux blanc en vrac + peintures multiples non séparable	12/12/2017	JULIEN Mickaël
LOCALISATION		RESULTAT	
Mur B		Amiante non détecté

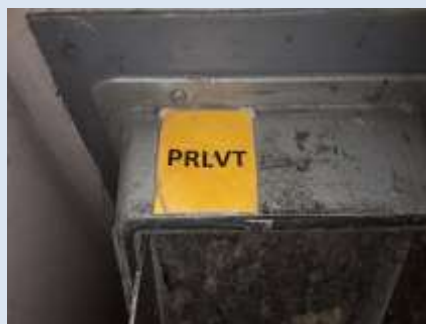
PRELEVEMENT : CHAMPS SUR MARNE - 25 SQUARE SAINT HUBERTP006

NOM DU CLIENT	NUMERO DU DOSSIER	PIECE OU LOCAL	
OPH77	CHAMPS SUR MARNE - 25 SQUARE SAINT HUBERT 12/12/2017	Locaux vide-ordures	
ELEMENT	DESCRIPTIF DU LABORATOIRE	DATE DE PRELEVEMENT	NOM DE L'OPERATEUR
Joint	Matériau souple noir + colle polymère jaune avec poussières	12/12/2017	JULIEN Mickaël
LOCALISATION		RESULTAT	
Vide-ordures		Amiante non détecté

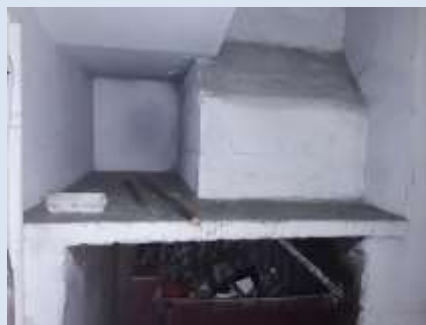
PRELEVEMENT : CHAMPS SUR MARNE - 25 SQUARE SAINT HUBERTP007			
NOM DU CLIENT	NUMERO DU DOSSIER	PIECE OU LOCAL	
OPH77	CHAMPS SUR MARNE - 25 SQUARE SAINT HUBERT 12/12/2017	Locaux vide-ordures	
ELEMENT	DESCRIPTIF DU LABORATOIRE	DATE DE PRELEVEMENT	NOM DE L'OPERATEUR
Enduit	Enduit gris en vrac hétérogène + peinture non séparable	12/12/2017	JULIEN Mickaël
LOCALISATION		RESULTAT	
Vide-ordures		Amiante non détecté
