Rapport de mission de repérage des matériaux et produits contenant de l'amiante avant réalisation de travaux

R. 4412-97 modifié par le décret 2012-639 du 4 mai 2012
Norme NF X 46-020

CHAMPS SUR MARNE - 27 SQUARE DE DIANE

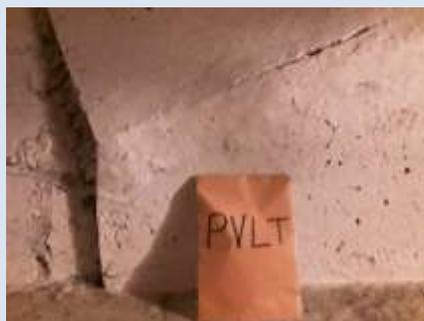
EMPLACEMENT

PRELEVEMENT : CHAMPS SUR MARNE - 27 SQUARE DE DIANE P001			
NOM DU CLIENT	NUMERO DU DOSSIER		PIECE OU LOCAL
OPH77	CHAMPS SUR MARNE - 27 SQUARE DE DIANE 13/12/2017		Local poubelles
ELEMENT	DESCRIPTIF DU LABORATOIRE	DATE DE PRELEVEMENT	NOM DE L'OPERATEUR
Enduit / Peinture	Enduit gris en vrac + peintures multiples non séparable	13/12/2017	GOLIAS Thomas
LOCALISATION		RESULTAT	
Mur B		Amiante non détecté

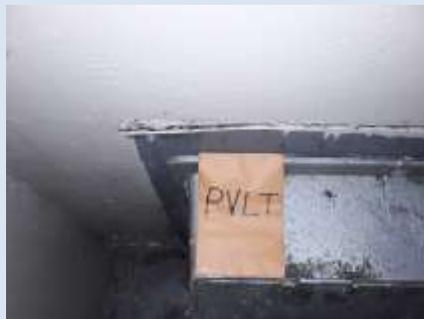
EMPLACEMENT

PRELEVEMENT : CHAMPS SUR MARNE - 27 SQUARE DE DIANE P003

NOM DU CLIENT	NUMERO DU DOSSIER	PIECE OU LOCAL	
OPH77	CHAMPS SUR MARNE - 27 SQUARE DE DIANE 13/12/2017	Locaux vide-ordures	
ELEMENT	DESCRIPTIF DU LABORATOIRE	DATE DE PRELEVEMENT	NOM DE L'OPERATEUR
Joint d'assemblage	Mousse noire avec poussières	13/12/2017	GOLIAS Thomas
LOCALISATION		RESULTAT	
Mur B		Amiante non détecté

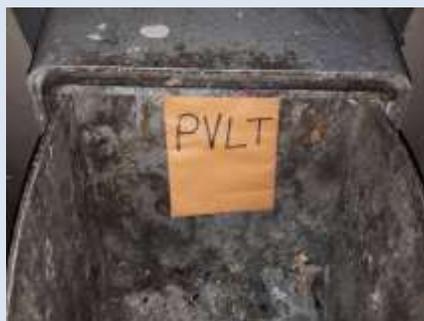
EMPLACEMENT

PRELEVEMENT : CHAMPS SUR MARNE - 27 SQUARE DE DIANE P004

NOM DU CLIENT	NUMERO DU DOSSIER	PIECE OU LOCAL	
OPH77	CHAMPS SUR MARNE - 27 SQUARE DE DIANE 13/12/2017	Locaux vide-ordures	
ELEMENT	DESCRIPTIF DU LABORATOIRE	DATE DE PRELEVEMENT	NOM DE L'OPERATEUR
Joint	Mousse noire + colle polymère jaune avec poussières non séparable	13/12/2017	GOLIAS Thomas
LOCALISATION		RESULTAT	
Vide-ordures		Amiante non détecté

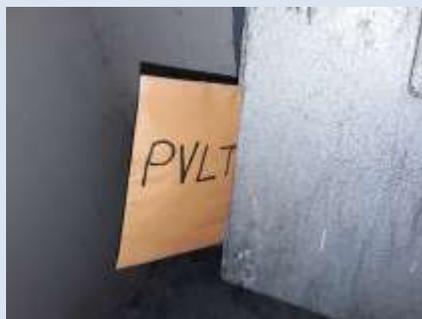
EMPLACEMENT

PRELEVEMENT : CHAMPS SUR MARNE - 27 SQUARE DE DIANEP005

NOM DU CLIENT	NUMERO DU DOSSIER	PIECE OU LOCAL	
OPH77	CHAMPS SUR MARNE - 27 SQUARE DE DIANE 13/12/2017	Locaux vide-ordures	
ELEMENT	DESCRIPTIF DU LABORATOIRE	DATE DE PRELEVEMENT	NOM DE L'OPERATEUR
Peinture	Peinture en vrac	13/12/2017	GOLIAS Thomas
LOCALISATION		RESULTAT	
Vide-ordures		Amiante non détecté

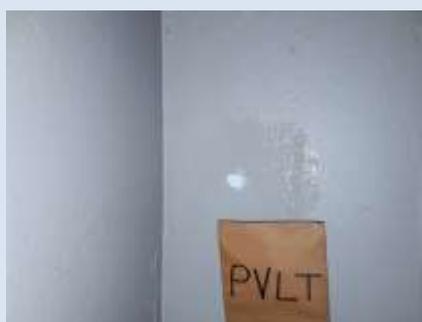
EMPLACEMENT

PRELEVEMENT : CHAMPS SUR MARNE - 27 SQUARE DE DIANEP006

NOM DU CLIENT	NUMERO DU DOSSIER	PIECE OU LOCAL	
OPH77	CHAMPS SUR MARNE - 27 SQUARE DE DIANE 13/12/2017	Locaux vide-ordures	
ELEMENT	DESCRIPTIF DU LABORATOIRE	DATE DE PRELEVEMENT	NOM DE L'OPERATEUR
Enduit / Peinture	Enduit plâtreux blanc en vrac + peintures multiples non séparable	13/12/2017	GOLIAS Thomas
LOCALISATION		RESULTAT	
Mur B		Amiante non détecté

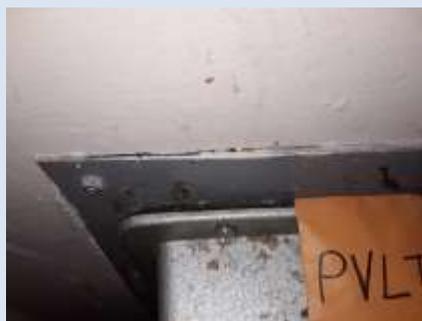
EMPLACEMENT

PRELEVEMENT : CHAMPS SUR MARNE - 27 SQUARE DE DIANEP007			
NOM DU CLIENT	NUMERO DU DOSSIER		PIECE OU LOCAL
OPH77	CHAMPS SUR MARNE - 27 SQUARE DE DIANE 13/12/2017		Locaux vide-ordures
ELEMENT	DESCRIPTIF DU LABORATOIRE	DATE DE PRELEVEMENT	NOM DE L'OPERATEUR
Joint d'assemblage	Mousse noire + colle polymère jaune avec poussières non séparable + peinture en vrac non séparable	13/12/2017	GOLIAS Thomas
LOCALISATION		RESULTAT	
Mur B		Amiante non détecté

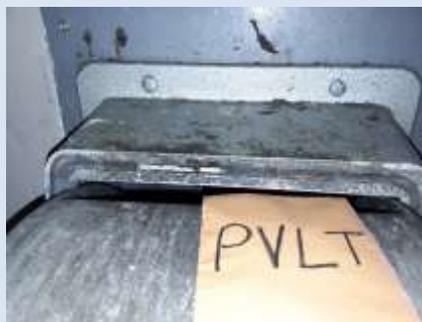
EMPLACEMENT

PRELEVEMENT : CHAMPS SUR MARNE - 27 SQUARE DE DIANEP008			
NOM DU CLIENT	NUMERO DU DOSSIER		PIECE OU LOCAL
OPH77	CHAMPS SUR MARNE - 27 SQUARE DE DIANE 13/12/2017		Locaux vide-ordures
ELEMENT	DESCRIPTIF DU LABORATOIRE	DATE DE PRELEVEMENT	NOM DE L'OPERATEUR
Joint	Mousse noire + colle polymère jaune avec poussières non séparable + peinture en faible quantité non séparable	13/12/2017	GOLIAS Thomas
LOCALISATION		RESULTAT	
Vide-ordures		Amiante non détecté

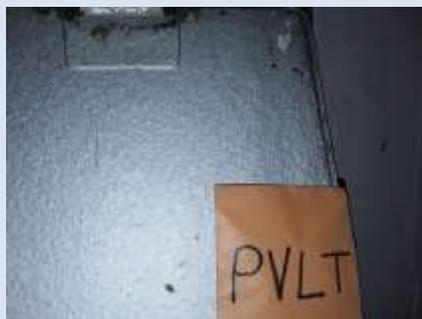
EMPLACEMENT

PRELEVEMENT : CHAMPS SUR MARNE - 27 SQUARE DE DIANE P009			
NOM DU CLIENT	NUMERO DU DOSSIER	PIECE OU LOCAL	
OPH77	CHAMPS SUR MARNE - 27 SQUARE DE DIANE 13/12/2017	Locaux vide-ordures	
ELEMENT	DESCRIPTIF DU LABORATOIRE	DATE DE PRELEVEMENT	NOM DE L'OPERATEUR
Peinture	Peinture en vrac	13/12/2017	GOLIAS Thomas
LOCALISATION		RESULTAT	
Vide-ordures		Amiante non détecté
