## Rapport de mission de repérage des matériaux et produits contenant de l'amiante avant réalisation de travaux

11 SQUARE GERFAUT

77420 CHAMPS SUR MARNE

RAPPORT N° :	69_E000	Laboratoire d'Analyses :	ITGA
Repérage réalisé le :	16/04/2018	Adresse laboratoire :	3 RUE ARMAND HERPIN LACROIX - CS 46537 35065 RENNES CEDEX
Accompagnateur :		Numéro d'accréditation :	1-5967
Par :	Samuel DUBOS	Organisme d'assurance professionnelle :	AXA France
N° certificat :	CPDI 4697	Adresse assurance :	313 Terrasses de l'Arche 92727 NANTERRE CEDEX
Date d'obtention :	27/01/2018	N° de contrat d'assurance :	10063271004
Organisme certificateur	I.Cert Parc EDONIA - Bâtiment G - Rue de la Terre Victoria - 35760 SAINT GREGOIRE	Date de validité :	31/12/2018

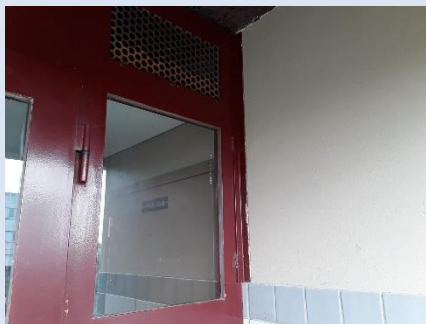
PRELEVEMENT : 69_E000P001			
NOM DU CLIENT	NUMERO DU DOSSIER	PIECE OU LOCAL	
OPH77	69_E000 16/04/2018	Hall	
ELEMENT	DESCRIPTIF DU LABORATOIRE	DATE DE PRELEVEMENT	NOM DE L'OPERATEUR
Enduit / Peinture béton	Enduit plâtreux blanc en vrac non séparable + peinture non séparable + matériau gris en vrac	16/04/2018	DUBOS Samuel
LOCALISATION		RESULTAT	
Mur B		Amiante non détecté

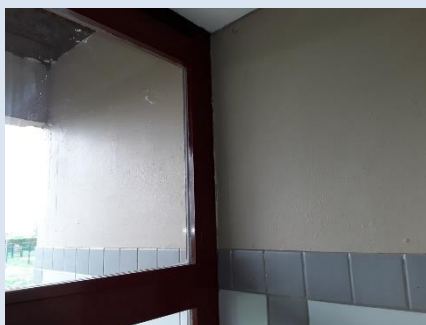
PRELEVEMENT : 69_E000P002			
NOM DU CLIENT	NUMERO DU DOSSIER	PIECE OU LOCAL	
OPH77	69_E000 16/04/2018	Entrée	
ELEMENT	DESCRIPTIF DU LABORATOIRE	DATE DE PRELEVEMENT	NOM DE L'OPERATEUR
Enduit / Peinture béton	Matériau gris en vrac non séparable + enduit plâtreux blanc en faible quantité en vrac non séparable + peinture non séparable	16/04/2018	DUBOS Samuel
LOCALISATION		RESULTAT	
Mur A		Amiante non détecté

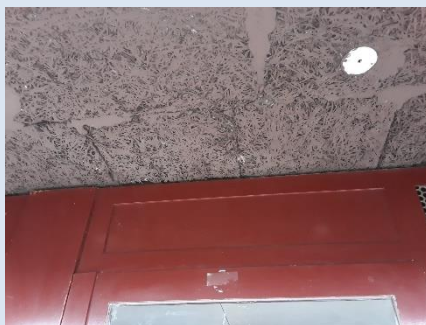
PRELEVEMENT : 69_E000P003			
NOM DU CLIENT	NUMERO DU DOSSIER	PIECE OU LOCAL	
OPH77	69_E000 16/04/2018	Hall	
ELEMENT	DESCRIPTIF DU LABORATOIRE	DATE DE PRELEVEMENT	NOM DE L'OPERATEUR
Fibralith	Bois en lamelles avec liant non séparable + peintures multiples non séparable	16/04/2018	DUBOS Samuel
LOCALISATION		RESULTAT	
Plafond		Amiante non détecté
