Rapport de mission de repérage des matériaux et produits contenant de l'amiante avant réalisation de travaux

13 SQUARE GERFAUT

77420 CHAMPS SUR MARNE

Nature du bâtiment :	LES EXTERIEURS	Adresse :	13 SQUARE GERFAUT 77420 CHAMPS SUR MARNE
Cat. Du bâtiment :		Bâtiment :	
Etage :		Porte :	
Ref Cadastrale :	NC	Propriété de :	OPH77 10 AVENUE CHARLES PEGUY 77000 MELUN

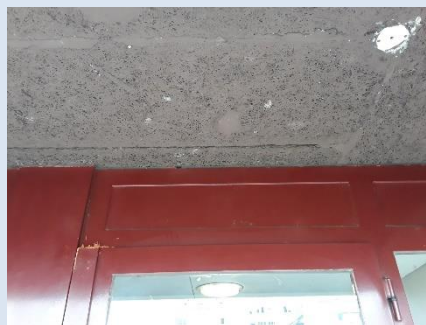
PRELEVEMENT : 69_F000P003			
NOM DU CLIENT	NUMERO DU DOSSIER		PIECE OU LOCAL
OPH77	69_F000 16/04/2018		Hall
ELEMENT	DESCRIPTIF DU LABORATOIRE	DATE DE PRELEVEMENT	NOM DE L'OPERATEUR
Fibralith	Matériau compact gris hétérogène + bois en lamelles avec liant + peinture non séparable	16/04/2018	DUBOS Samuel
LOCALISATION		RESULTAT	
Plafond		Amiante non détecté
