Rapport de mission de repérage des matériaux et produits contenant de l'amiante avant réalisation de travaux

15 SQUARE GERFAUT

77420 CHAMPS SUR MARNE

PIECES CONCERNEES	PERIMETRE DU REPERAGE	REPERAGE	TRAVAUX	ELEMENTS	Echantillonnage	REMARQUES PARTICULIERES
Hall	LES EXTERIEURS		Remplacement des portes des halls

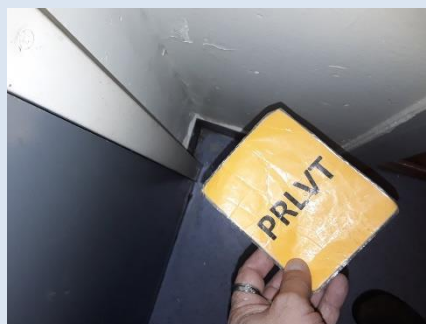
PRELEVEMENT : 69_G000P001			
NOM DU CLIENT	NUMERO DU DOSSIER		PIECE OU LOCAL
OPH77	69_G000 16/04/2018		Hall
ELEMENT	DESCRIPTIF DU LABORATOIRE	DATE DE PRELEVEMENT	NOM DE L'OPERATEUR
Enduit / Peinture béton	Enduit gris en vrac hétérogène non séparable + peintures multiples non séparable	16/04/2018	DUBOS Samuel
LOCALISATION		RESULTAT	
Mur B		Amiante non détecté

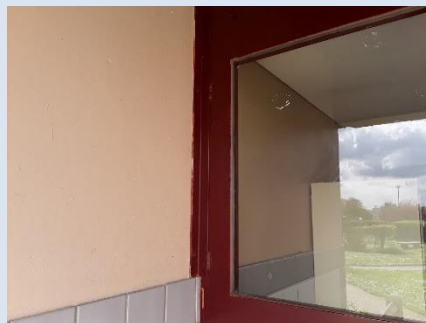
PRELEVEMENT : 69_G000P002			
NOM DU CLIENT	NUMERO DU DOSSIER		PIECE OU LOCAL
OPH77	69_G000 16/04/2018		Entrée
ELEMENT	DESCRIPTIF DU LABORATOIRE	DATE DE PRELEVEMENT	NOM DE L'OPERATEUR
Enduit / Peinture béton	Enduit gris en vrac hétérogène + peinture non séparable	16/04/2018	DUBOS Samuel
LOCALISATION		RESULTAT	
Mur A		Amiante non détecté

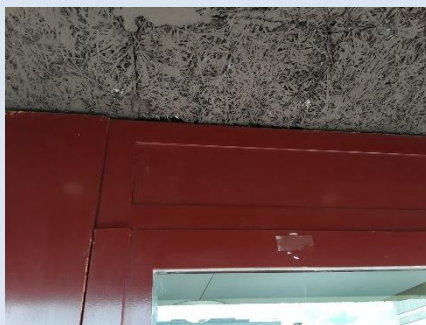
PRELEVEMENT : 69_G000P003			
NOM DU CLIENT	NUMERO DU DOSSIER	PIECE OU LOCAL	
OPH77	69_G000 16/04/2018	Hall	
ELEMENT	DESCRIPTIF DU LABORATOIRE	DATE DE PRELEVEMENT	NOM DE L'OPERATEUR
Fibralith	Bois en lamelles avec liant en vrac non séparable + peintures multiples non séparable	16/04/2018	DUBOS Samuel
LOCALISATION		RESULTAT	
Plafond		Amiante non détecté	
EMPLACEMENT
