## Rapport de mission de repérage des matériaux et produits contenant de l'amiante avant réalisation de travaux

19 SQUARE DU VENEUR

77420 CHAMPS SUR MARNE

RAPPORT N° :	69_I000	Laboratoire d'Analyses :	ITGA
Repérage réalisé le :	16/04/2018	Adresse laboratoire :	3 RUE ARMAND HERPIN LACROIX - CS 46537 35065 RENNES CEDEX
Accompagnateur :		Numéro d'accréditation :	1-5967
Par :	Samuel DUBOS	Organisme d'assurance professionnelle :	AXA France
N° certificat :	CPDI 4697	Adresse assurance :	313 Terrasses de l'Arche 92727 NANTERRE CEDEX
Date d'obtention :	27/01/2018	N° de contrat d'assurance :	10063271004
Organisme certificateur	I.Cert Parc EDONIA - Bâtiment G - Rue de la Terre Victoria - 35760 SAINT GREGOIRE	Date de validité :	31/12/2018

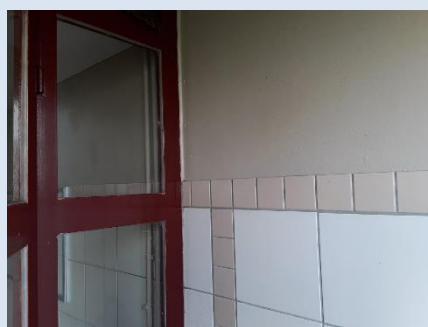
### EMPLACEMENT

PRELEVEMENT : 69_I000P001			
NOM DU CLIENT	NUMERO DU DOSSIER		PIECE OU LOCAL
OPH77	69_I000 16/04/2018		Hall
ELEMENT	DESCRIPTIF DU LABORATOIRE	DATE DE PRELEVEMENT	NOM DE L'OPERATEUR
Enduit / Peinture béton	Enduit blanc en vrac non séparable + peintures multiples non séparable + matériau gris en faible quantité en vrac non séparable	16/04/2018	DUBOS Samuel
LOCALISATION		RESULTAT	
Mur B		Amiante détecté (Chrysotile)

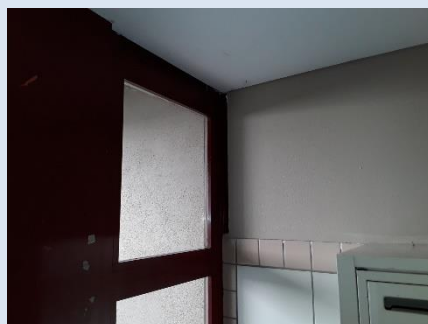
### EMPLACEMENT

PRELEVEMENT : 69_I000P002			
NOM DU CLIENT	NUMERO DU DOSSIER		PIECE OU LOCAL
OPH77	69_I000 16/04/2018		Entrée
ELEMENT	DESCRIPTIF DU LABORATOIRE	DATE DE PRELEVEMENT	NOM DE L'OPERATEUR
Enduit / Peinture béton	Enduit blanc en vrac non séparable + peintures multiples non séparable + matériau gris en faible quantité en vrac non séparable	16/04/2018	DUBOS Samuel
LOCALISATION		RESULTAT	
Mur A		Amiante détecté (Chrysotile)

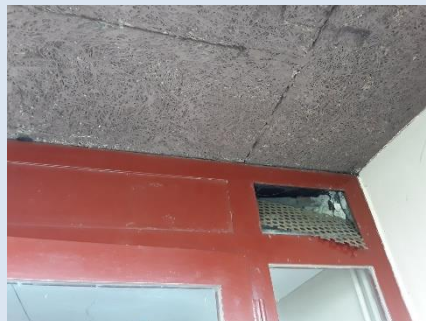
EMPLACEMENT

PRELEVEMENT : 69_I000P003			
NOM DU CLIENT	NUMERO DU DOSSIER	PIECE OU LOCAL	
OPH77	69_I000 16/04/2018	Hall	
ELEMENT	DESCRIPTIF DU LABORATOIRE	DATE DE PRELEVEMENT	NOM DE L'OPERATEUR
Fibralith	Bois en lamelles avec liant	16/04/2018	DUBOS Samuel
LOCALISATION		RESULTAT	
Plafond		Amiante non détecté

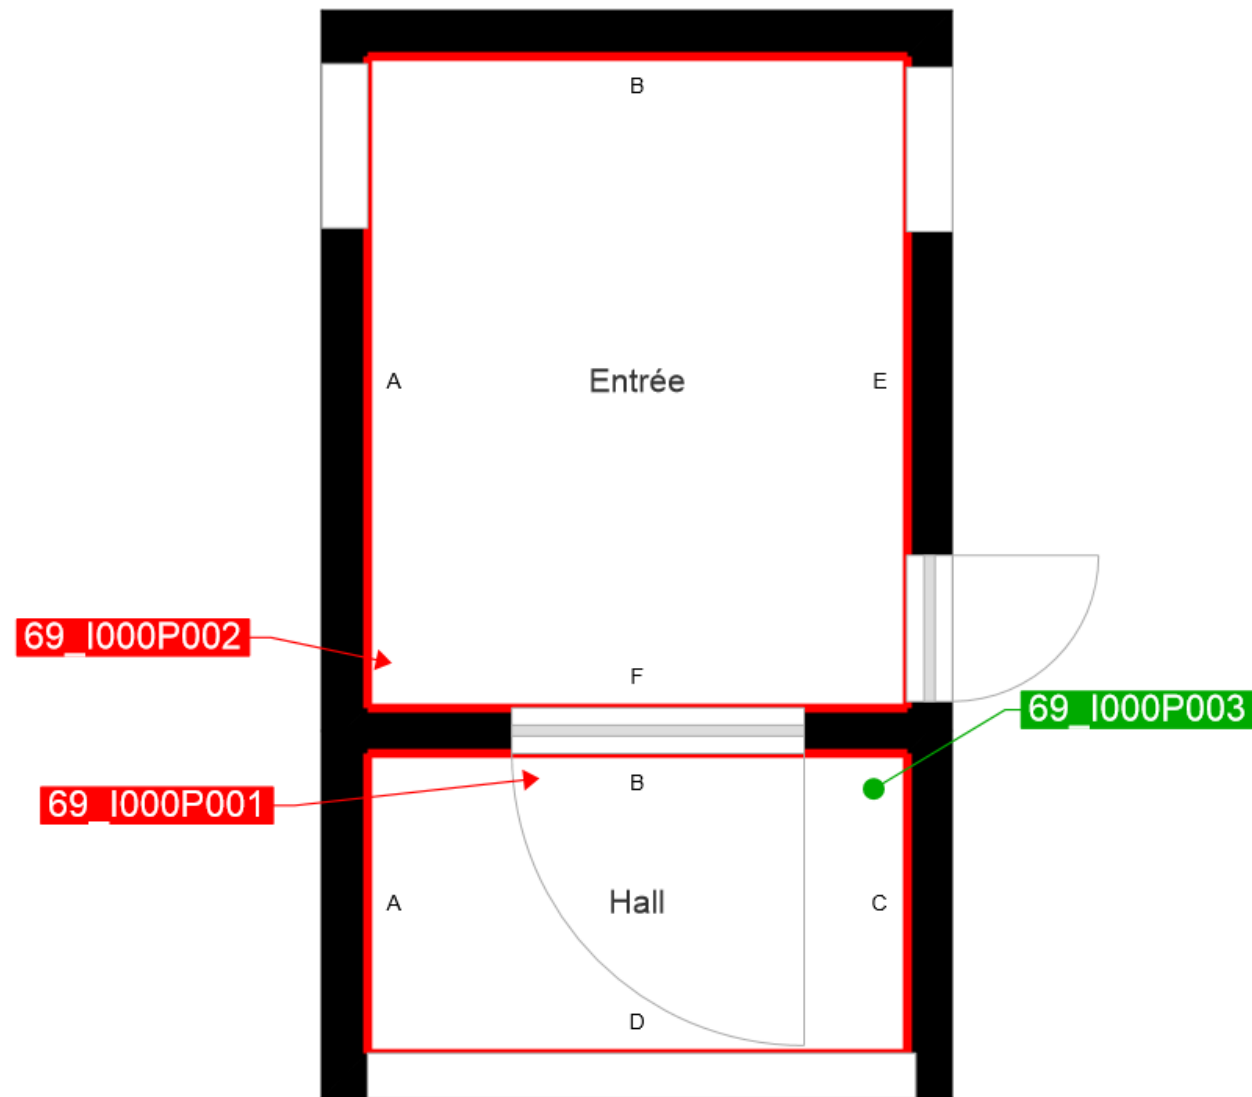
Murs périphériques / Plaques de plâtre
Murs Bois
Murs Brique
Murs Béton brut
Cloisons Plaques de plâtre
Murs carreaux de plâtre
Murs Béton / Enduit
Murs porteurs et/ou mur de refend / Plaques de plâtre
Murs périphériques / Doublage (plaque de plâtre + isolant)
Torchis
Murs Amiantés
Murs Brique / Enduit
Murs Brique plâtrière
Murs Pierre

- Prélèvements de sol amiantés
- Prélèvements de sol non amiantés
- Prélèvements de plafonds amiantés
- Prélèvements de plafonds non amiantés
- Prélèvements de murs amiantés
- Prélèvements de murs non amiantés
- X Autres types de prélèvements amiantés
- X Autres types de prélèvements non amiantés
- /// Sol amianté
- /// Plafond amianté
- /// Sol et Plafond amiantés
