Rapport de mission de repérage des matériaux et produits contenant de l'amiante avant réalisation de travaux

25 SQUARE SAINT HUBERT

77186 NOISIEL

Nature du bâtiment :	LES EXTERIEURS	Adresse :	25 SQUARE SAINT HUBERT 77186 NOISIEL
Cat. Du bâtiment :		Bâtiment :	
Etage :		Porte :	
Ref Cadastrale :	NC	Propriété de :	OPH77 10 AVENUE CHARLES PEGUY 77000 MELUN

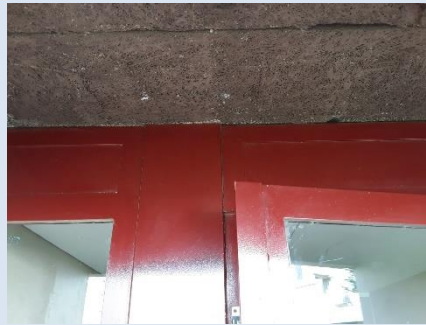
EMPLACEMENT

PIECE	ETAGE	ELEMENTS	DESCRIPTIF LABORATOIRE	Echantillon	REPERAGE	ETAT	RESULTAT	METHODE
Hall		Fibralith	Bois en lamelles avec liant + peinture non séparable	69_L000P003	Plafond	DEGRADATION PARTIELLE	Amiante non détecté	RESULTAT ANALYSE
Hall		Fibralith	Bois en lamelles avec liant + peinture non séparable	69_L000P003	Plafond	DEGRADATION PARTIELLE	Amiante non détecté	ZSO
Hall		Enduit / Peinture béton	Enduit blanc en vrac non séparable + peintures multiples non séparable	69_L000P001	Mur A	BON ETAT	Amiante non détecté	ZSO
Hall		Enduit / Peinture béton	Enduit blanc en vrac non séparable + peintures multiples non séparable	69_L000P001	Mur B	BON ETAT	Amiante non détecté	ZSO
Hall		Enduit / Peinture béton	Enduit blanc en vrac non séparable + peintures multiples non séparable	69_L000P001	Mur C	BON ETAT	Amiante non détecté	ZSO
Hall		Enduit / Peinture béton	Enduit blanc en vrac non séparable + peintures multiples non séparable	69_L000P001	Mur D	BON ETAT	Amiante non détecté	ZSO

PRELEVEMENT : 69_L000P003			
NOM DU CLIENT	NUMERO DU DOSSIER		PIECE OU LOCAL
OPH77	69_L000 16/04/2018		Hall
ELEMENT	DESCRIPTIF DU LABORATOIRE	DATE DE PRELEVEMENT	NOM DE L'OPERATEUR
Fibralith	Bois en lamelles avec liant + peinture non séparable	16/04/2018	DUBOS Samuel
LOCALISATION		RESULTAT	
Plafond		Amiante non détecté
