**Rapport de mission de repérage des matériaux et produits contenant de l'amiante dans les immeubles bâtis avant réalisation de travaux**

Numéro de dossier : **RAAT\_69BAS001**  
Date du repérage : **06/10/2022**

Adresse	Rue : ..... <b>24 COURS DES DEUX PARC (69BAS0001)</b> Bât., escalier, niveau, appartement n°, lot n°: <b>, Lot numéro 69BAS0001</b> Code postal, ville : . <b>77420 CHAMPS SUR MARNE (France)</b> <b>Références cadastrales non communiquées</b>
Périmètre de repérage :	..... <b>Voir fiche programme des travaux en annexe</b>
Type de logement :	.....
Fonction principale du bâtiment :	..... <b>Bureaux</b>
Date de construction :	..... <b>Date du permis de construire non connue</b>

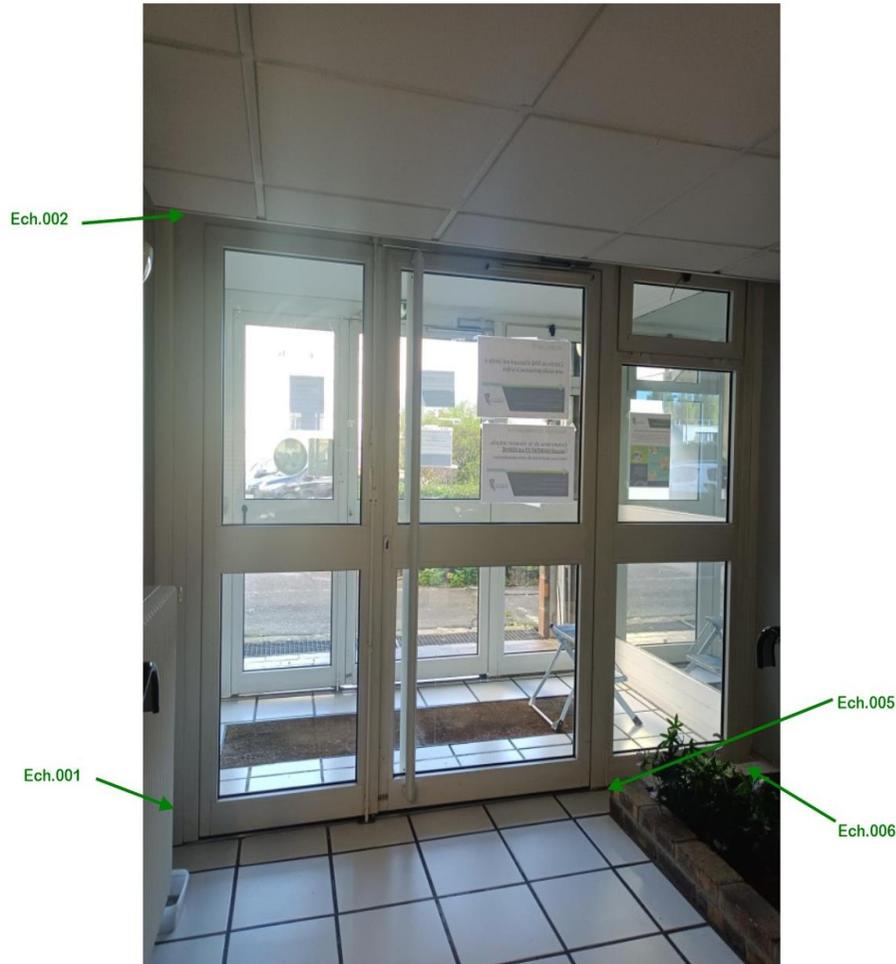
*1/2*

**Localisation des prélèvements ou des matériaux amiantés**

*Bâtiment – Niveau : Rez-de-chaussée sas d'entrée bureaux*

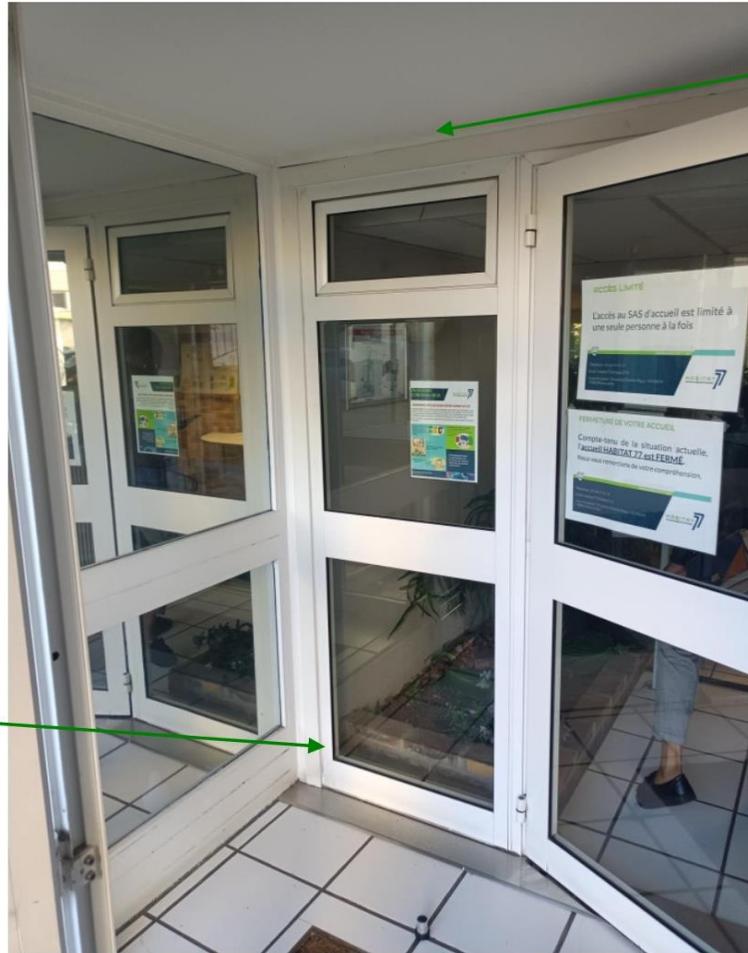
2/2

Ech.003

Ech.004

### Localisation des prélèvements ou des matériaux amiantés

Bâtiment – Niveau : Rez-de-chaussée sas d'entrée bureaux
