Rapport de mission de repérage des matériaux et produits contenant de l'amiante dans les immeubles bâtis avant réalisation de travaux

Numéro de dossier : RAAT-69LAH0102
Date du repérage : 15/09/2022

Immeuble bâti visité	
Adresse	Rue : 17 Square du Veneur (1712) Bât., escalier, niveau, appartement n°, lot n°: Bat. 17; Etage 1; Porte 1712, Lot numéro 69LAH0102 Code postal, ville : . 77420 CHAMPS SUR MARNE (France)
Périmètre de repérage : Voir BC
Type de logement : Fonction principale du bâtiment : Date de construction : Appartement - T3 Habitation (partie privative d'immeuble) < 1997

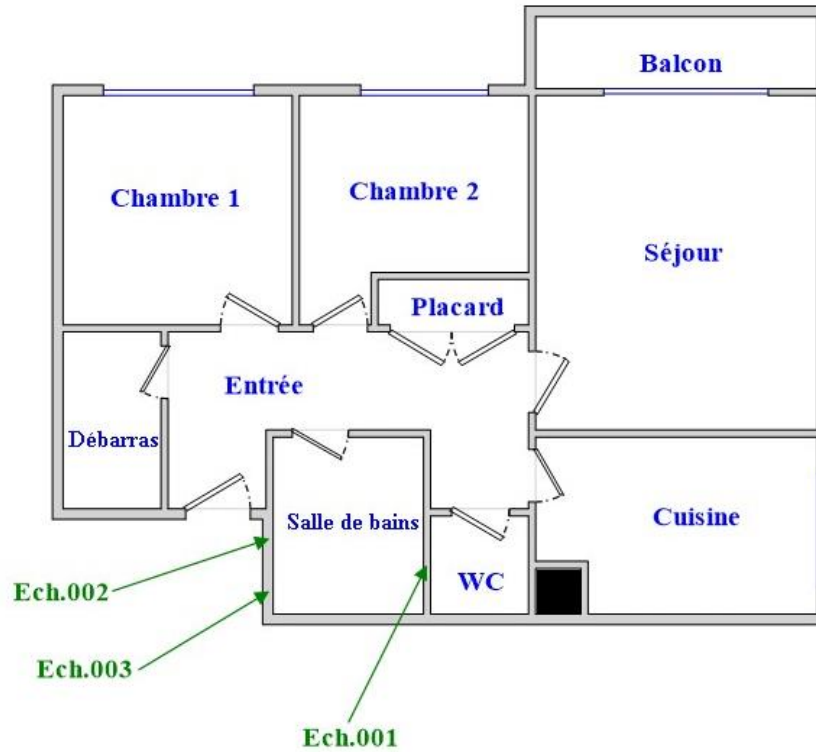
7.1 Schéma de repérage

Localisation des prélèvements ou des matériaux amiantés

Bâtiment – Niveau : 1er Etage

Prélèvement vert : sans amiante
