Rapport de mission de repérage des matériaux et produits contenant de l'amiante avant réalisation de travaux

Référence : RAAT_PC BAT 15_GERFAUT

Adresse : 15 Square Diane

77420 CHAMPS-SUR-MARNE

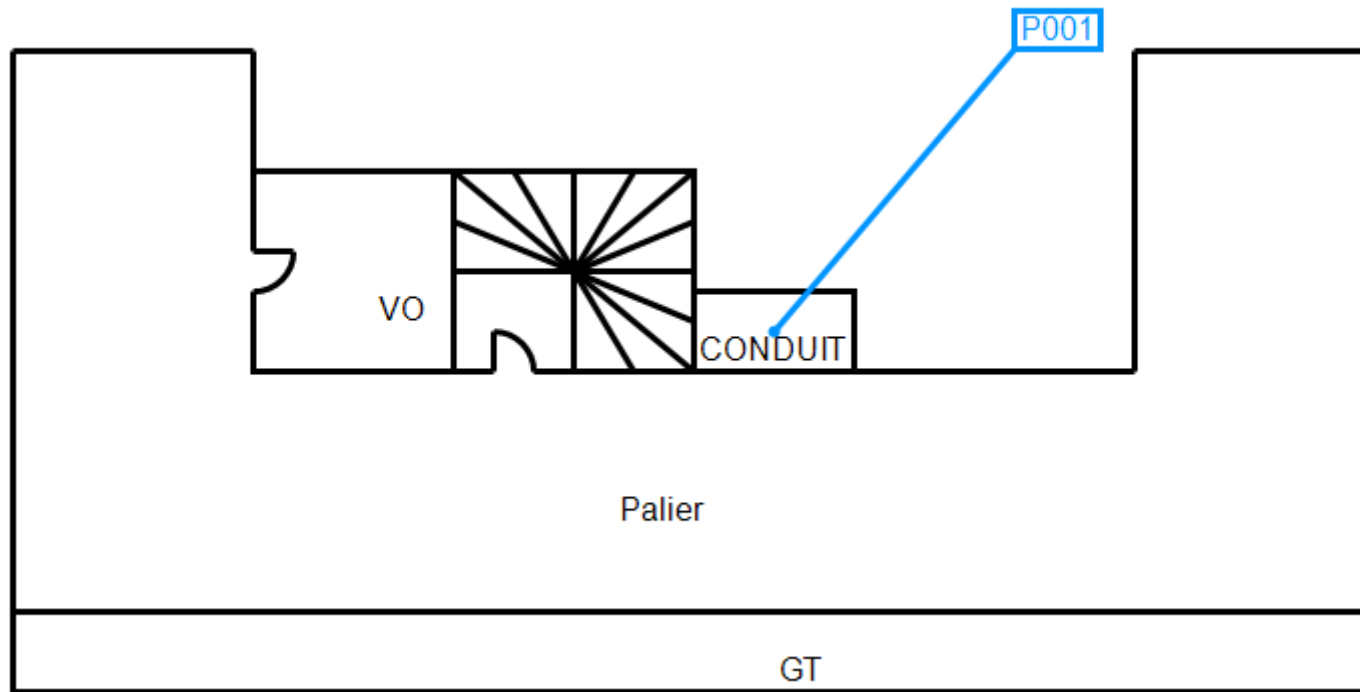
Planche de repérage

Client :	HABITAT 77 OPH DE SEINE ET	Titre :	Localisation prélèvements	
N° dossier :	RAAT_PC BAT 15_GERFAUT	Adresse :	Bâtiment 21 Square Diane 77420 CHAMPS-SUR-MARNE	
N° planche :	1/1			Version : 0
Type :	Croquis			
Date :	12/09/2021	Localisation / Bâtiment :		
Intervenant :	MARTIN Olivier	Niveau :		
Origine du plan :	Cabinet de diagnostics	Commentaire :
