Rapport de mission de repérage des matériaux et produits contenant de l'amiante avant réalisation de travaux

Référence : RAAT_PC BAT 19 VENEUR

Bien : Parties communes d'immeuble

Adresse : 19 Square Veneur

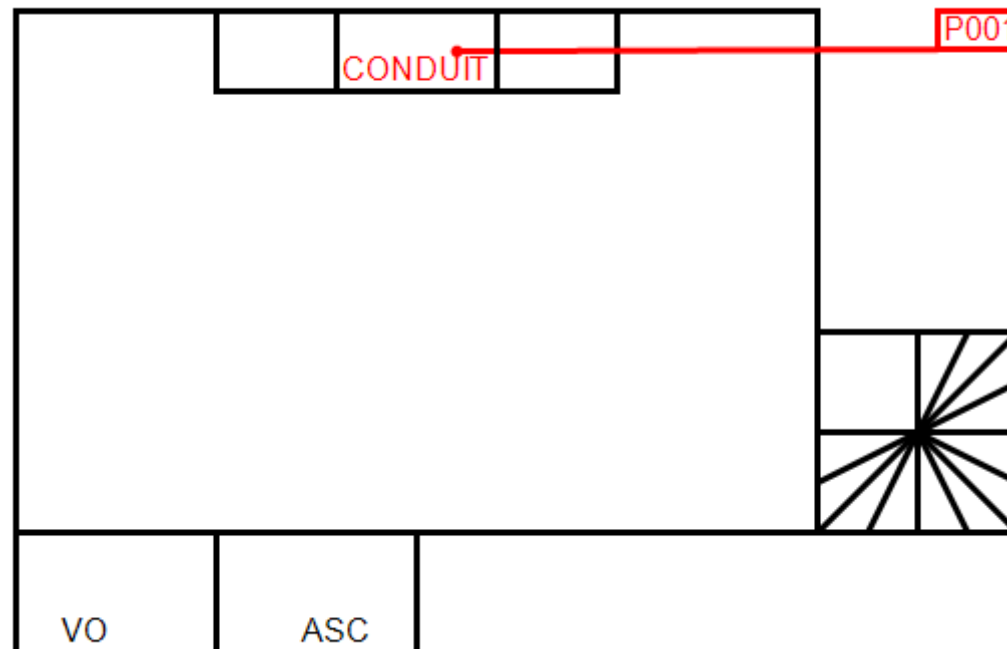
Planche de repérage

Client :	HABITAT 77 OPH DE SEINE ET	Titre :	Localisation prélèvement	
N° dossier :	RAAT_PC BAT 19 VENEUR	Adresse :	Bâtiment 19 Square Veneur 77420 CHAMPS-SUR-MARNE	
N° planche :	1/2			Version : 0
Type :	Croquis			
Date :	20/09/2021	Localisation / Bâtiment :		
Intervenant :	MARTIN Olivier	Niveau :		
Origine du plan :	Cabinet de diagnostics	Commentaire :

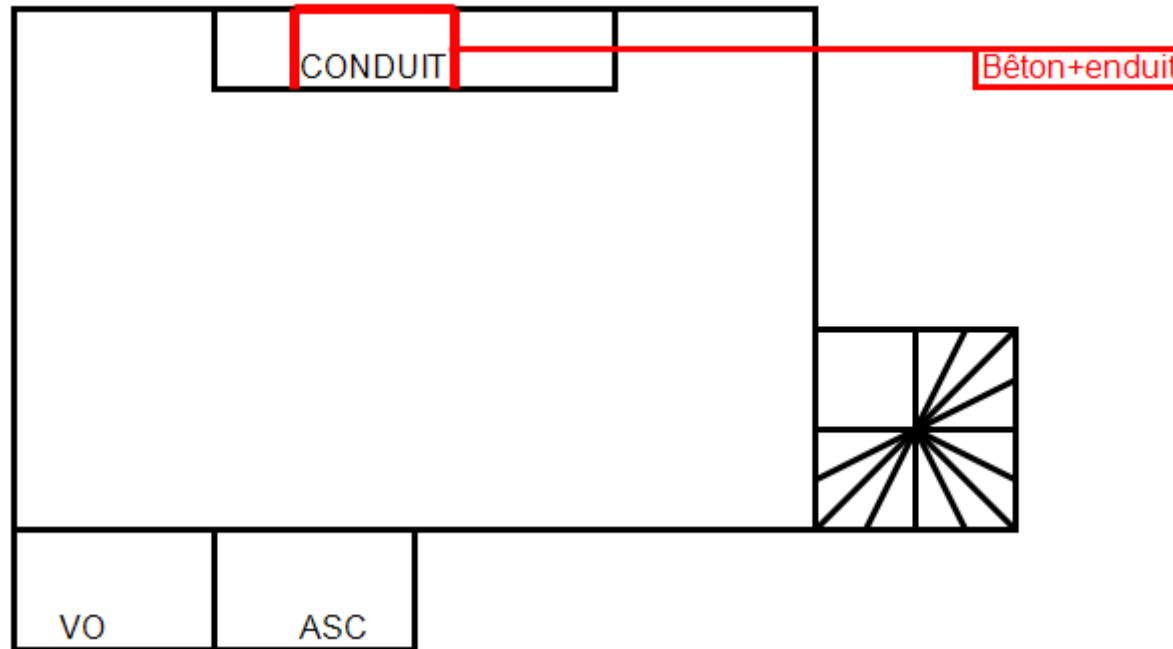
Planche de repérage

■ Béton + enduit

Client :	HABITAT 77 OPH DE SEINE ET	Titre :	Localisation amiante	
N° dossier :	RAAT_PC BAT 19 VENEUR	Adresse :	Bâtiment 19 Square Veneur 77420 CHAMPS-SUR-MARNE	
N° planche :	2/2			Version : 0
Type :	Croquis			
Date :	20/09/2021	Localisation / Bâtiment :		
Intervenant :	MARTIN Olivier	Niveau :		
Origine du plan :	Cabinet de diagnostics	Commentaire :
