Rapport de mission de repérage des matériaux et produits contenant de l'amiante avant réalisation de travaux

Référence : RAAT_PC BAT 23 ST HUBERT

Adresse : 23 Square Saint Hubert

77420 CHAMPS-SUR-MARNE

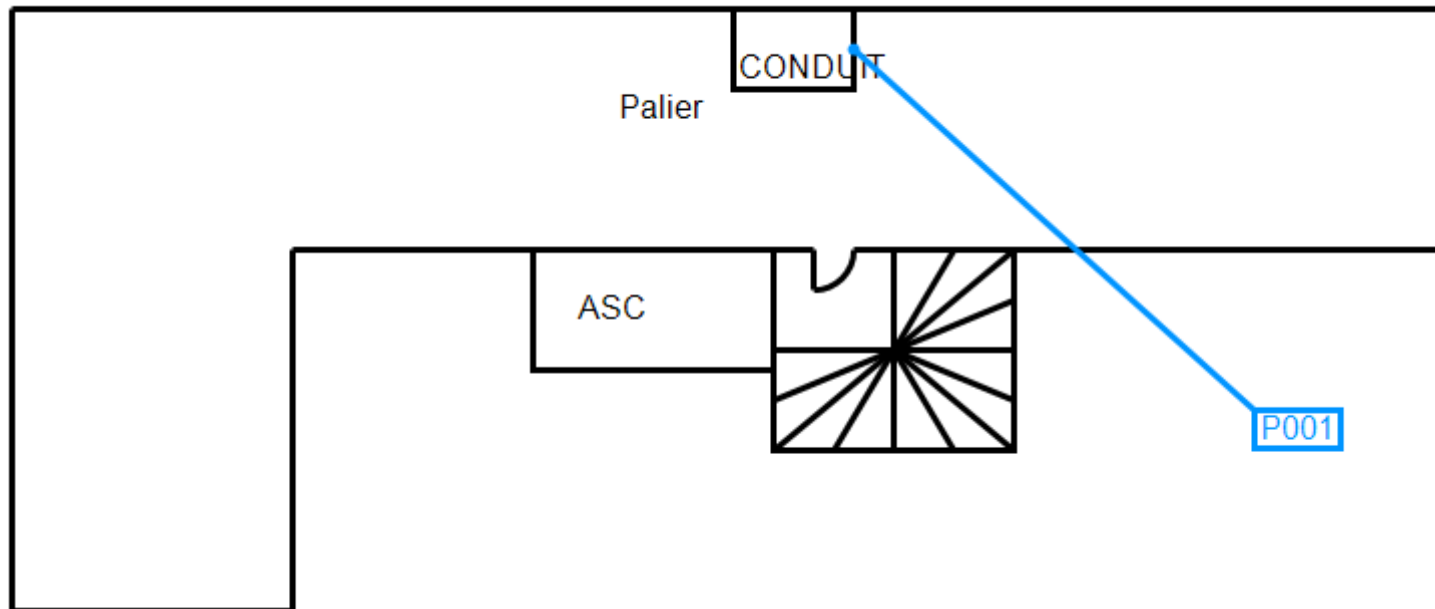
Planche de repérage

Local	Étage	Zone	Élément	Matériau / Produit	Critère(s) ayant permis de conclure	Présence d'amiante (oui/non)	état de dégradation abrégé	Estimation de la quantité
Palier	4ème	A	Conduit de ventilation	Béton+enduit	Résultat d'analyse (P001)	Non	MND

Client :	HABITAT 77 OPH DE SEINE ET	Titre :	Croquis N°1	
N° dossier :	RAAT_PC BAT 23 ST HUBERT	Adresse :	Bâtiment 23 Square Saint Hubert 77420 CHAMPS-SUR-MARNE	
N° planche :	1/1			Version : 0
Type :	Croquis			
Date :	13/09/2021	Localisation / Bâtiment :		
Intervenant :	MARTIN Olivier	Niveau :		
Origine du plan :	Cabinet de diagnostics	Commentaire :
