Rapport de mission de repérage des matériaux et produits contenant de l'amiante avant réalisation de travaux

Référence : RAAT_PC BAT 31 DIANE

Adresse : 31 Square DIANE 77420 CHAMPS-SUR-MARNE

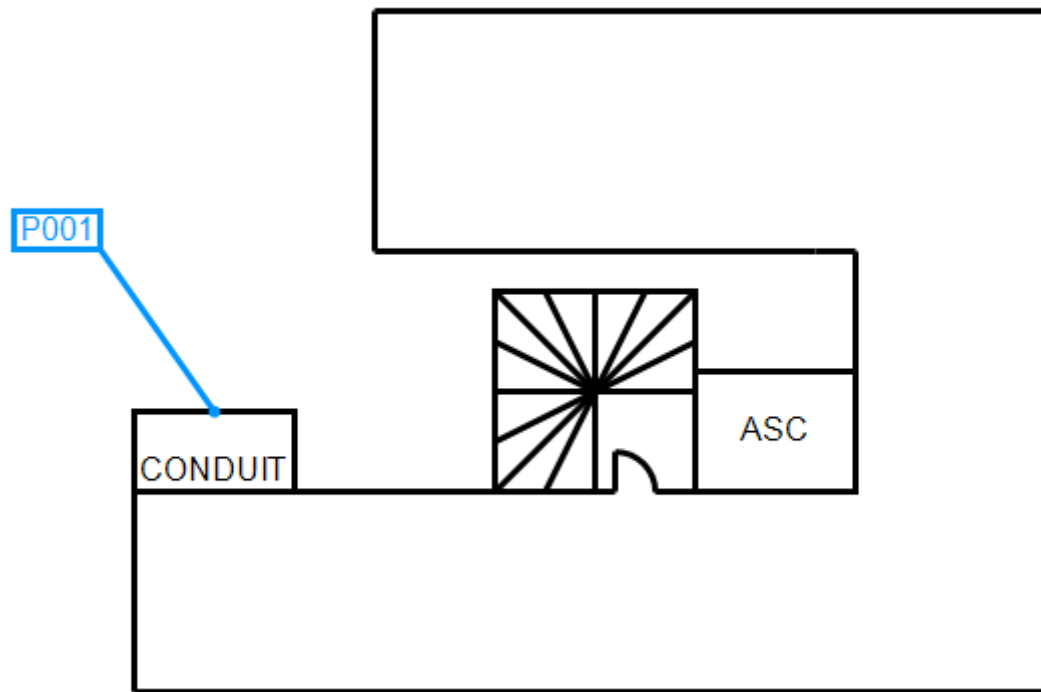
Planche de repérage

Local	Etage	Zone	Elément	Matériau / Produit	Critère(s) ayant permis de conclure	Présence d'amiante (oui/non)	état de dégradation abrégé	Estimation de la quantité
Palier	4ème	A	Conduit de ventilation	Béton+enduit	Résultat d'analyse (P001)	Non	MND

Client :	HABITAT 77 OPH DE SEINE ET	Titre :	Localisation prélèvements	
N° dossier :	RAAT_PC BAT 31 DIANE	Adresse :	Bâtiment 31 Square DIANE 77420 CHAMPS-SUR-MARNE	
N° planche :	1/1			Version : 0
Type :	Croquis			
Date :	13/09/2021	Localisation / Bâtiment :		
Intervenant :	MARTIN Olivier	Niveau :		
Origine du plan :	Cabinet de diagnostics	Commentaire :
