Rapport de mission de repérage des matériaux et produits contenant de l'amiante dans les immeubles bâtis avant réalisation de travaux

Numéro de dossier : RAAT_PC-VENEUR
Date du repérage : 01/10/2021

Immeuble bâti visité	
Adresse	Rue : 17 Square le Veneur (PC VENEUR) Bât., escalier, niveau, appartement n°, lot n°: Bat. 17; Esc. 17; Etage 2 Lot numéro PC VENEUR, Code postal, ville : . 77420 CHAMPS SUR MARNE
Périmètre de repérage : Ensemble du palier 2eme
Type de logement : Fonction principale du bâtiment : Date de construction : Partie commune Habitation (parties communes) NC

Réfection palier

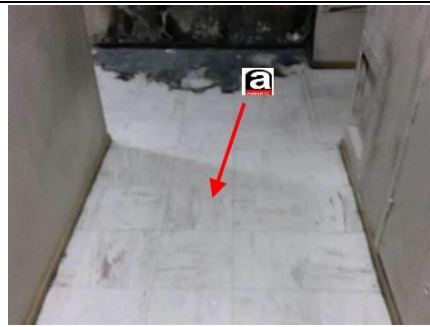
Mat.001 : Dalle de sol					
Pièces : Palier					
Localisation	n° de sondage	Description	Echantillon	N° Echantillon	Photo
Palier	1	<u>Identifiant</u> : Mat.001 <u>Description</u> : Dalle de sol <u>Résultat</u> : Présence d'amiante	Oui Palier	Ech.001

Zone	Identifiant + Description	Conclusion (justification)	Photo
Mat.001	<u>Localisation</u> : Palier <u>Echantillons</u> : Ech.001 <u>Description</u> : Dalle de sol	Présence d'amiante (Après analyse en laboratoire)

Photo n° PhA001
Localisation : Palier
Ouvrage : 5 - Planchers et planchers techniques - Revêtements de sols
Partie d'ouvrage : Dalle de sol
Description : Dalle de sol

Localisation	Identifiant + Description	Etat de conservation	Mesures d'ordre générales préconisées
Palier	<p>Identifiant: Mat.001 Réf. échantillon: Ech.001 Réf. laboratoire: 21H029609-001 Description: Dalle de sol Composant de la construction: 5 - Planchers et planchers techniques - Revêtements de sols Partie à sonder: Dalle de sol</p>	Etat dégradé	Voir les Mesures d'ordre général - Obligations réglementaires
	<p>Identifiant: Mat.003 Réf. échantillon: Ech.003 Réf. laboratoire: 21H029609-003 Description: Enduits à base de plâtre ou ciment projetés, lissés ou talochés Composant de la construction: 3 - Parois verticales intérieures - Cloisons sèches (assemblées, préfabriquées) Partie à sonder: Enduits à base de plâtre ou ciment projetés, lissés ou talochés</p>	Etat dégradé	Voir les Mesures d'ordre général - Obligations réglementaires

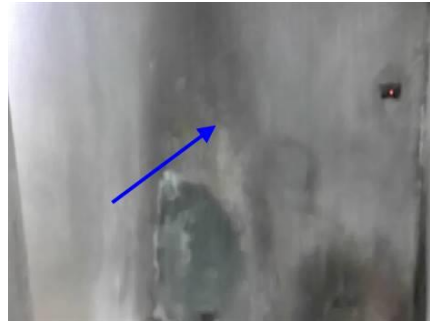
Mat.002 : Enduit à base de plâtre lissé ou taloché					
Pièces : Palier					
Localisation	n° de sondage	Description	Echantillon	N° Echantillon	Photo
Palier	1	<u>Identifiant</u> : Mat.002 <u>Description</u> : Enduit à base de plâtre lissé ou taloché <u>Résultat</u> : Absence d'amiante	Oui Palier	Ech.002

Mat.002	<u>Localisation</u> : Palier <u>Echantillons</u> : Ech.002 <u>Description</u> : Enduit à base de plâtre lissé ou taloché	Absence d'amiante (Après analyse en laboratoire)

Photo n° PhA002
Localisation : Palier
Ouvrage : 3 - Parois verticales intérieures - Murs et cloisons maçonnés
Partie d'ouvrage : Enduit à base de plâtre lissé ou taloché
Description : Enduit à base de plâtre lissé ou taloché

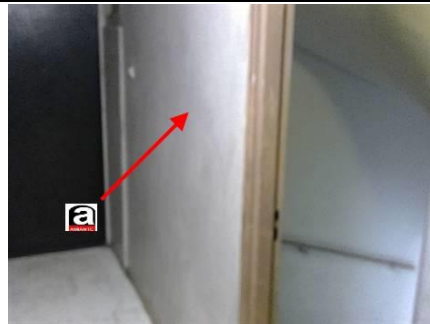
Mat.003 : Enduits à base de plâtre ou ciment projetés, lissés ou talochés					
Pièces : Palier					
Localisation	n° de sondage	Description	Echantillon	N° Echantillon	Photo
Palier	1	<u>Identifiant</u> : Mat.003 <u>Description</u> : Enduits à base de plâtre ou ciment projetés, lissés ou talochés <u>Résultat</u> : Présence d'amiante	Oui Palier	Ech.003

Mat.003	<u>Localisation</u> : Palier <u>Echantillons</u> : Ech.003 <u>Description</u> : Enduits à base de plâtre ou ciment projetés, lissés ou talochés	Présence d'amiante (Après analyse en laboratoire)

Photo n° PhA003
Localisation : Palier
Ouvrage : 3 - Parois verticales intérieures - Cloisons sèches (assemblées, préfabriquées)
Partie d'ouvrage : Enduits à base de plâtre ou ciment projetés, lissés ou talochés
Description : Enduits à base de plâtre ou ciment projetés, lissés ou talochés

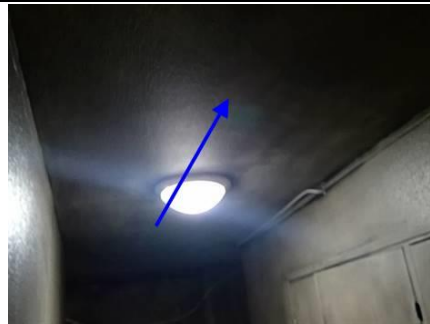
Mat.004 : Enduit à base de plâtre lissé ou taloché					
Pièces : Palier					
Localisation	n° de sondage	Description	Echantillon	N° Echantillon	Photo
Palier	1	<u>Identifiant</u> : Mat.004 <u>Description</u> : Enduit à base de plâtre lissé ou taloché <u>Résultat</u> : Absence d'amiante	Oui Palier	Ech.004

Mat.004	<u>Localisation</u> : Palier <u>Echantillons</u> : Ech.004 <u>Description</u> : Enduit à base de plâtre lissé ou taloché	Absence d'amiante (Après analyse en laboratoire)

Photo n° PhA004
Localisation : Palier
Ouvrage : 4 - Plafonds et faux plafonds - Plafonds
Partie d'ouvrage : Enduit à base de plâtre lissé ou taloché
Description : Enduit à base de plâtre lissé ou taloché
