Rapport de mission de repérage des matériaux et produits contenant de l'amiante avant réalisation de travaux

TOITURE

**11 SQUARE DU GERFAUT
77420 CHAMPS SUR MARNE**

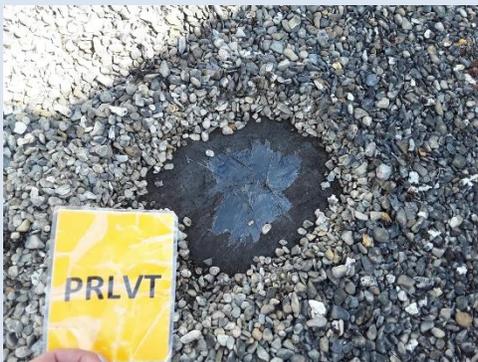
PRELEVEMENT : 69LAE-TOIP002		
NOM DU CLIENT	NUMERO DU DOSSIER	PIECE OU LOCAL
OPH77	69LAE-TOI 05/07/2017	Toiture terrasse principale du bâtiment
MATERIAU	DATE DE PRELEVEMENT	NOM DE L'OPERATEUR
Matériau bitumineux noir + matériau mousse blanche	05/07/2017	CATE Laurent
LOCALISATION		RESULTAT
Sols		Amiante non détecté
EMPLACEMENT

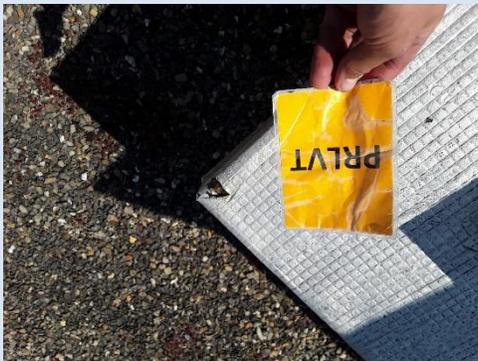
PRELEVEMENT : 69LAE-TOIP003		
NOM DU CLIENT	NUMERO DU DOSSIER	PIECE OU LOCAL
OPH77	69LAE-TOI 05/07/2017	Toiture terrasse principale du bâtiment
MATERIAU	DATE DE PRELEVEMENT	NOM DE L'OPERATEUR
Matériau bitumineux noir avec aluminium	05/07/2017	CATE Laurent
LOCALISATION		RESULTAT
Mur D		Amiante non détecté
EMPLACEMENT
