**N° de dossier :** 2013-09-300 FK DTA PC\_070LAA\_OPH

**Date de visite :** 16 janvier 2014  
**Heure d'arrivée sur site :** 09 : 35  
**Heure de départ du site :** 17 : 35  
**N° de dossier :** 2013-09-300 FK DTA PC\_070LAA\_OPH  
**Diagnostic établi par :** F. KLAI  
**Identité du propriétaire :** Office Public de l'Habitat 77  
**Adresse du propriétaire :** 10 Avenue Charles Péguy  
77000 MELUN  
**Adresse du bien visité :** 1 SQUARE DES PLATANES  
77380 COMBS LA VILLE

## Fiche de visite et de repérage de matériaux susceptibles de contenir de l'amiante

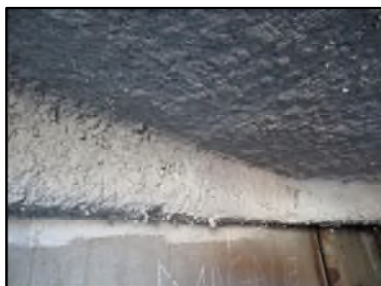
Photo N° 662 AMIANTE CIMENT --  
LOCAL POUBELLE Conduits  
Ventilation haute (Fibres-ciment)

Localisation	Nature du matériau	Etat de conservation (1)
--LOCAL POUBELLE (Conduits)	Amiante ciment (Ventilation haute (Fibres-ciment))	EP

Date de chaque repérage	Type de repérage	Matériau ou produit	Localisation précise (faire référence le cas échéant au plan, croquis ou photos joints)	Etat de conservation (2)	Mesures préconisées par l'opérateur
16 janvier 2014	Amiante ciment	Ventilation haute (Fibres-ciment)	--LOCAL POUBELLE	EP	Evaluation périodique

N° dossier : 2013-09-300 FK DTA PC\_070LAA\_OPH  
Date de l'évaluation : 16/01/2014  
Bâtiment :  
Local ou zone homogène : Ech :  
Désignation déclarée du local : LOCAL POUBELLE  
Matériau ou produit : Conduits, Ventilation haute (Fibres-ciment)  
**Conclusion :** Procéder à une évaluation périodique
