**Dossier établi pour le compte de :** Office Public de l'Habitat 77

**N° de dossier :** 2013-09-300 FK DTA PC\_070LAB\_OPH

**Date de visite :** 16 janvier 2014  
**Heure d'arrivée sur site :** 09 : 35  
**Heure de départ du site :** 17 : 35  
**N° de dossier :** 2013-09-300 FK DTA PC\_070LAB\_OPH  
**Diagnostic établi par :** F. KLAI  
**Identité du propriétaire :** Office Public de l'Habitat 77  
**Adresse du propriétaire :** 10 Avenue Charles Péguy  
77000 MELUN  
**Adresse du bien visité :** 2 SQUARE DES PLATANES  
77380 COMBS LA VILLE

## FICHE RECAPITULATIVE DU DOSSIER TECHNIQUE AMIANTE

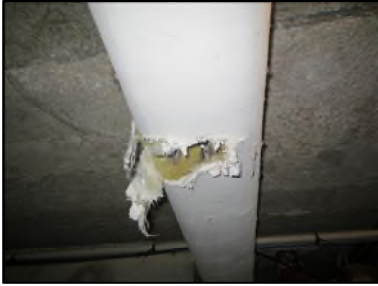
Photo N° 634 ECH-N°2  
CALORIFUGEAGE --SOUS SOL  
Conduits de fluide Laine minérale +  
enveloppe plâtrée

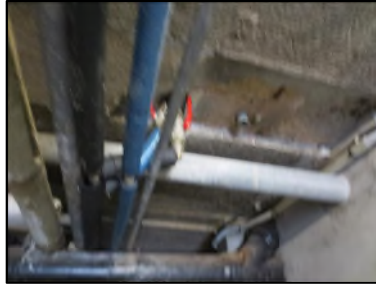
Photo N° 636 ECH-N°3  
CALORIFUGEAGE --LOCAL  
CHAUFFERIE Conduits de fluide  
Laine minérale + enveloppe plâtrée

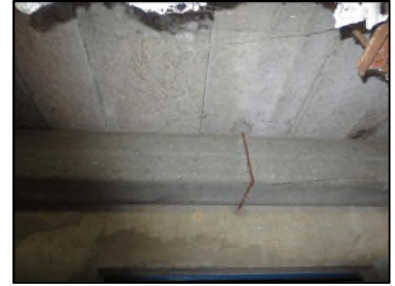
Photo N° 637 AMIANTE CIMENT --  
COULOIR CAVE Conduits de fluide  
Ventilation haute (Fibres-ciment)

N° dossier : 2013-09-300 FK DTA PC\_070LAA\_OPH  
 Date de l'évaluation : 16/01/2014  
 Bâtiment :  
 Local ou zone homogène : Ech :  
 Désignation déclarée du local : COULOIR CAVE  
 Matériau ou produit : Conduits de fluide, Ventilation haute (Fibres-ciment)  
**Conclusion :** Procéder à une évaluation périodique

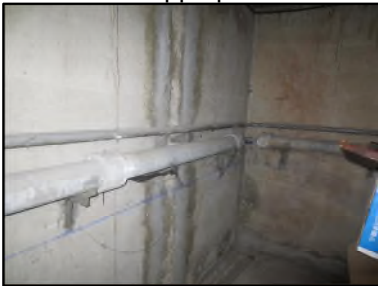
Photo N° 640 AMIANTE CIMENT -  
CAVE 5\_S.sol Conduits de fluide  
Chute E.U.(Fibres-ciment)

N° dossier : 2013-09-300 FK DTA PC\_070LAA\_OPH  
 Date de l'évaluation : 16/01/2014  
 Bâtiment : S.sol  
 Local ou zone homogène : Ech :  
 Désignation déclarée du local : CAVE 5\_S.sol  
 Matériau ou produit : Conduits de fluide, Chute E.U.(Fibres-ciment)  
**Conclusion :** Procéder à une évaluation périodique

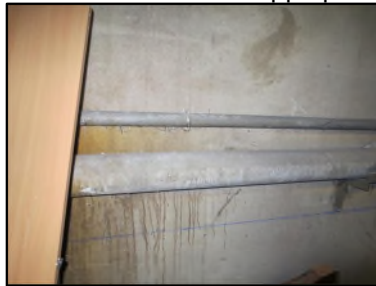
Photo N° 641 AMIANTE CIMENT -  
CAVE 6\_S.sol Conduits de fluide  
Chute E.U.(Fibres-ciment)

N° dossier : 2013-09-300 FK DTA PC\_070LAA\_OPH  
 Date de l'évaluation : 16/01/2014  
 Bâtiment : S.sol  
 Local ou zone homogène : Ech :  
 Désignation déclarée du local : CAVE 6\_S.sol  
 Matériau ou produit : Conduits de fluide, Chute E.U.(Fibres-ciment)  
**Conclusion :** Procéder à une évaluation périodique

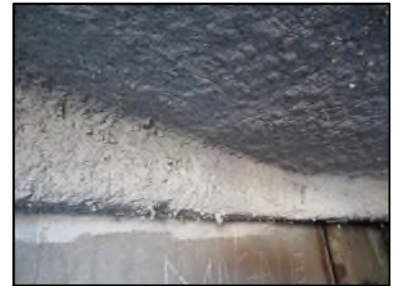
Photo N° 662 AMIANTE CIMENT --  
LOCAL POUBELLE Conduits  
Ventilation haute (Fibres-ciment)

Matériau ou produit : Conduits, Ventilation haute (Fibres-ciment)

**Conclusion :** Procéder à une évaluation périodique
