N° de dossier : 2013-09-300 FK DTA PC_070LAD_OPH

Date de visite : 16 janvier 2014
Heure d'arrivée sur site : 09 : 35
Heure de départ du site : 17 : 35
N° de dossier : 2013-09-300 FK DTA PC_070LAD_OPH
Diagnostic établi par : F. KLAI
Identité du propriétaire : Office Public de l'Habitat 77
Adresse du propriétaire : 10 Avenue Charles Péguy
77000 MELUN
Adresse du bien visité : 4 SQUARE DES PLATANES
77380 COMBS LA VILLE

FICHE RECAPITULATIVE DU DOSSIER TECHNIQUE AMIANTE

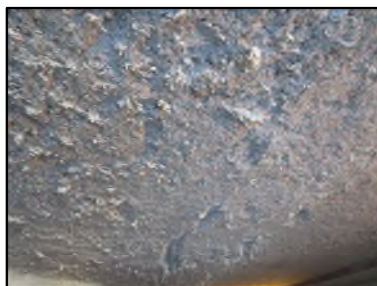
Photo N° 663 ECH-N°1 FLOCAGE --
LOCAL POUBELLE Plafonds Blanc
cotonneux

Matériaux et produits	Localisation	Numéro de prélèvement	Numéro d'analyse
Flocage (Blanc cotonneux)	--LOCAL POUBELLE (Plafonds)	ECH-N°1	14H006231-004
