Complément De Repérage Amiante

SQUARE DES PLATANES (7) ESC AF
PROGRAMME : 70 (PROGRAMME : 70)
77380 COMBS LA VILLE

Numéro de mission : 855787
Visite effectuée le : 2017/03/08

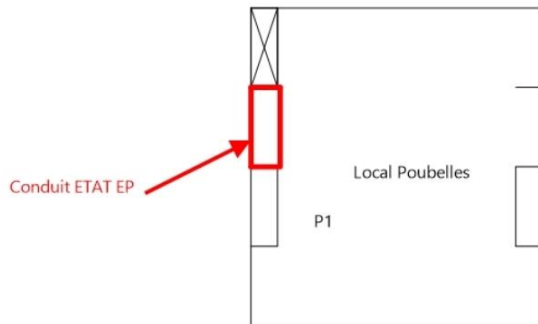
5. CROQUIS DE REPERAGE

**Planche (croquis) de repérage technique effectué par le cabinet : ALLODIAGNOSTIC, auteur : Christelle LANDREIN
Dossier n° 855787 du
Adresse du bien : SQUARE DES PLATANES (7) ESC AF PROGRAMME : 70 (PROGRAMME : 70) 77380 COMBS LA VILLE**
