Complément De Repérage Amiante

SQUARE DES PLATANES (6) ESC AF
PROGRAMME : 70 (PROGRAMME : 70)
77380 COMBS LA VILLE

Numéro de mission : 855592
Visite effectuée le : 2017/03/08

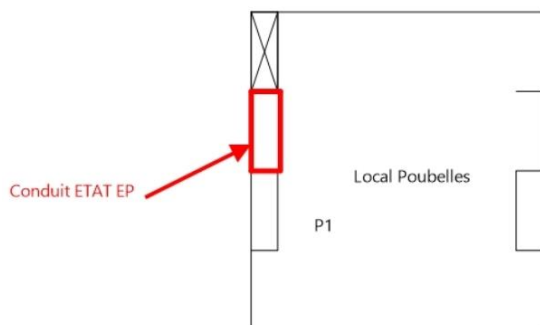
5. CROQUIS DE REPERAGE

**Planche (croquis) de repérage technique effectué par le cabinet : ALLODIAGNOSTIC, auteur : Christelle LANDREIN
Dossier n° 855592 du
Adresse du bien : SQUARE DES PLATANES (6) ESC AF PROGRAMME : 70 (PROGRAMME : 70) 77380 COMBS LA VILLE**
