Rapport de mission de repérage des matériaux et produits contenant de l'amiante avant réalisation de travaux

R. 4412-97 modifié par le décret 2012-639 du 4 mai 2012
Norme NF X 46-020

1 SQUARE DES PLATANES

77380 COMBS LA VILLE

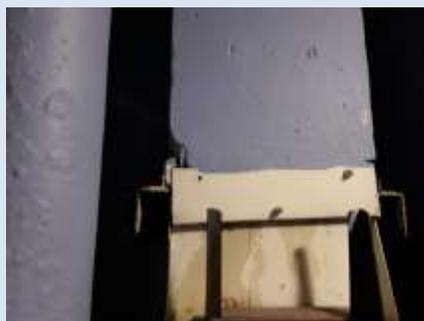
EMPLACEMENT

PRELEVEMENT : COMBS LA VILLE - 1 SQUARE DES PLATANES P001			
NOM DU CLIENT	NUMERO DU DOSSIER		PIECE OU LOCAL
OPH77	COMBS LA VILLE - 1 SQUARE DES PLATANES 15/12/2017		Locaux vide-ordures
ELEMENT	DESCRIPTIF DU LABORATOIRE	DATE DE PRELEVEMENT	NOM DE L'OPERATEUR
Enduit	Enduit plâtreux blanc en vrac + peintures multiples non séparable	15/12/2017	JULIEN Mickaël
LOCALISATION		RESULTAT	
Conduits		Amiante non détecté

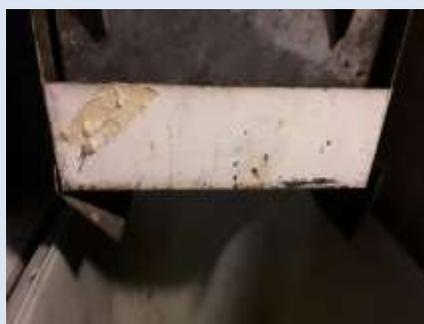
EMPLACEMENT

PRELEVEMENT : COMBS LA VILLE - 1 SQUARE DES PLATANES P002			
NOM DU CLIENT	NUMERO DU DOSSIER		PIECE OU LOCAL
OPH77	COMBS LA VILLE - 1 SQUARE DES PLATANES 15/12/2017		Locaux vide-ordures
ELEMENT	DESCRIPTIF DU LABORATOIRE	DATE DE PRELEVEMENT	NOM DE L'OPERATEUR
Peinture	Peintures multiples en vrac	15/12/2017	JULIEN Mickaël
LOCALISATION		RESULTAT	
Vide-ordures		Amiante non détecté

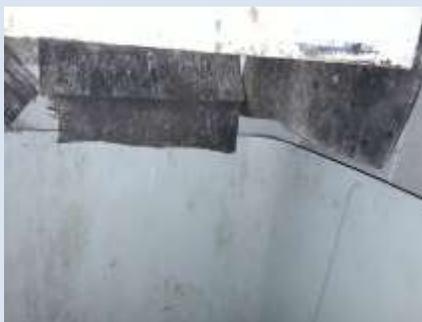
EMPLACEMENT

PRELEVEMENT : COMBS LA VILLE - 1 SQUARE DES PLATANES P003			
NOM DU CLIENT	NUMERO DU DOSSIER		PIECE OU LOCAL
OPH77	COMBS LA VILLE - 1 SQUARE DES PLATANES 15/12/2017		Locaux vide-ordures
ELEMENT	DESCRIPTIF DU LABORATOIRE	DATE DE PRELEVEMENT	NOM DE L'OPERATEUR
Joint	Matériau souple noir avec poussières + matériau blanc en faible quantité non séparable	15/12/2017	JULIEN Mickaël
LOCALISATION		RESULTAT	
Vide-ordures		Amiante non détecté

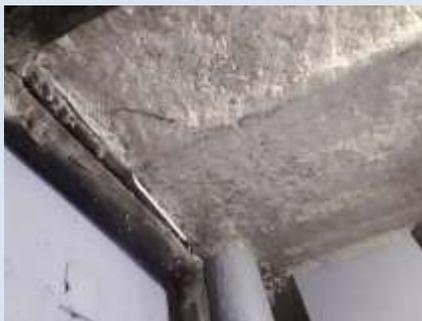
EMPLACEMENT

PRELEVEMENT : COMBS LA VILLE - 1 SQUARE DES PLATANES P004			
NOM DU CLIENT	NUMERO DU DOSSIER		PIECE OU LOCAL
OPH77	COMBS LA VILLE - 1 SQUARE DES PLATANES 15/12/2017		Locaux vide-ordures
ELEMENT	DESCRIPTIF DU LABORATOIRE	DATE DE PRELEVEMENT	NOM DE L'OPERATEUR
Flocage	Matériau cotonneux blanc avec poussières	15/12/2017	JULIEN Mickaël
LOCALISATION		RESULTAT	
Plafond		Amiante non détecté

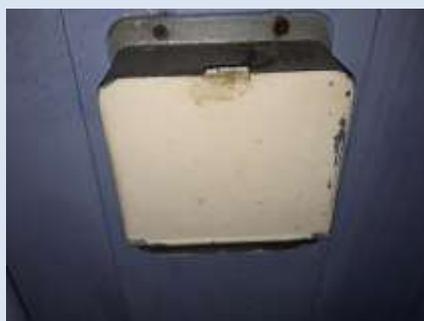
EMPLACEMENT

PRELEVEMENT : COMBS LA VILLE - 1 SQUARE DES PLATANES P005			
NOM DU CLIENT	NUMERO DU DOSSIER		PIECE OU LOCAL
OPH77	COMBS LA VILLE - 1 SQUARE DES PLATANES 15/12/2017		Locaux vide-ordures
ELEMENT	DESCRIPTIF DU LABORATOIRE	DATE DE PRELEVEMENT	NOM DE L'OPERATEUR
Peinture	Peintures multiples en vrac + matériau gris en faible quantité non séparable	15/12/2017	JULIEN Mickaël
LOCALISATION		RESULTAT	
Pelles vides-ordures		Amiante non détecté

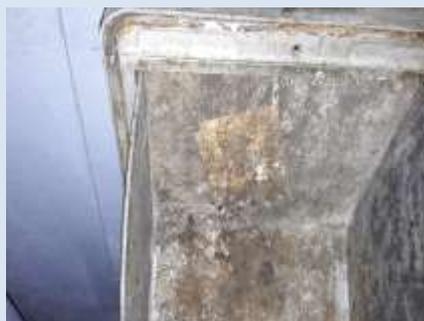
EMPLACEMENT

PRELEVEMENT : COMBS LA VILLE - 1 SQUARE DES PLATANES P006			
NOM DU CLIENT	NUMERO DU DOSSIER		PIECE OU LOCAL
OPH77	COMBS LA VILLE - 1 SQUARE DES PLATANES 15/12/2017		Locaux vide-ordures
ELEMENT	DESCRIPTIF DU LABORATOIRE	DATE DE PRELEVEMENT	NOM DE L'OPERATEUR
Joint d'étanchéité	Mousse noire avec poussières	15/12/2017	JULIEN Mickaël
LOCALISATION		RESULTAT	
Pelles vides-ordures		Amiante non détecté

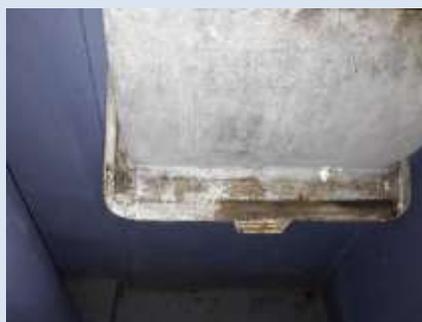
EMPLACEMENT

PRELEVEMENT : COMBS LA VILLE - 1 SQUARE DES PLATANES P007

NOM DU CLIENT	NUMERO DU DOSSIER	PIECE OU LOCAL	
OPH77	COMBS LA VILLE - 1 SQUARE DES PLATANES 15/12/2017	Locaux vide-ordures	
ELEMENT	DESCRIPTIF DU LABORATOIRE	DATE DE PRELEVEMENT	NOM DE L'OPERATEUR
Joint	Mousse beige avec poussières + matériau souple incolore non séparable + matériau plâtreux blanc en faible quantité non séparable + peinture en faible quantité non séparable	15/12/2017	JULIEN Mickaël
LOCALISATION		RESULTAT	
Pelles vides-ordures		Amiante non détecté

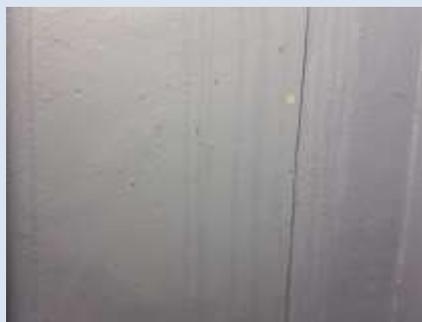
EMPLACEMENT

PRELEVEMENT : COMBS LA VILLE - 1 SQUARE DES PLATANES P008

NOM DU CLIENT	NUMERO DU DOSSIER	PIECE OU LOCAL	
OPH77	COMBS LA VILLE - 1 SQUARE DES PLATANES 15/12/2017	Locaux vide-ordures	
ELEMENT	DESCRIPTIF DU LABORATOIRE	DATE DE PRELEVEMENT	NOM DE L'OPERATEUR
Enduit	Enduit plâtreux blanc en vrac + peinture non séparable	15/12/2017	JULIEN Mickaël
LOCALISATION		RESULTAT	
Vide-ordures		Amiante non détecté

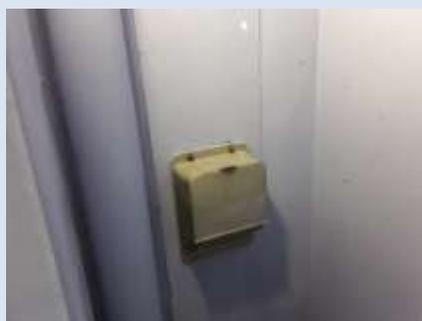
EMPLACEMENT

PRELEVEMENT : COMBS LA VILLE - 1 SQUARE DES PLATANESP009

NOM DU CLIENT	NUMERO DU DOSSIER	PIECE OU LOCAL	
OPH77	COMBS LA VILLE - 1 SQUARE DES PLATANES 15/12/2017	Locaux vide-ordures	
ELEMENT	DESCRIPTIF DU LABORATOIRE	DATE DE PRELEVEMENT	NOM DE L'OPERATEUR
Peinture	Peinture + matériau gris en faible quantité avec poussières non séparable	15/12/2017	JULIEN Mickaël
LOCALISATION		RESULTAT	
Vide-ordures		Amiante non détecté

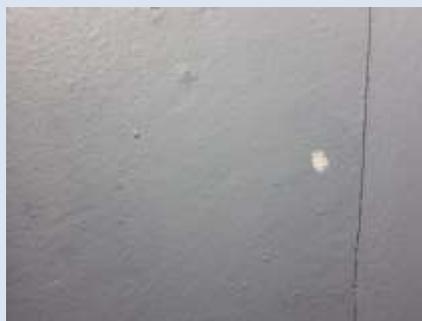
EMPLACEMENT

PRELEVEMENT : COMBS LA VILLE - 1 SQUARE DES PLATANESP010

NOM DU CLIENT	NUMERO DU DOSSIER	PIECE OU LOCAL	
OPH77	COMBS LA VILLE - 1 SQUARE DES PLATANES 15/12/2017	Locaux vide-ordures	
ELEMENT	DESCRIPTIF DU LABORATOIRE	DATE DE PRELEVEMENT	NOM DE L'OPERATEUR
Enduit	Enduit plâtreux blanc en vrac + peinture non séparable + matériau gris en faible quantité non séparable	15/12/2017	JULIEN Mickaël
LOCALISATION		RESULTAT	
Vide-ordures		Amiante non détecté

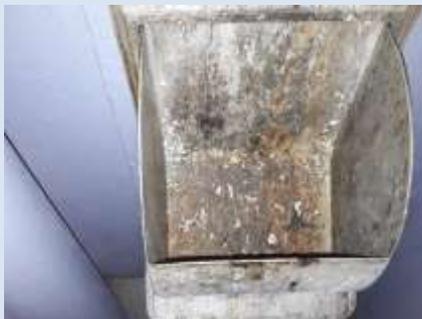
EMPLACEMENT

PRELEVEMENT : COMBS LA VILLE - 1 SQUARE DES PLATANES P011			
NOM DU CLIENT	NUMERO DU DOSSIER		PIECE OU LOCAL
OPH77	COMBS LA VILLE - 1 SQUARE DES PLATANES 15/12/2017		Locaux vide-ordures
ELEMENT	DESCRIPTIF DU LABORATOIRE	DATE DE PRELEVEMENT	NOM DE L'OPERATEUR
Joint d'étanchéité	Mousse noire avec poussières	15/12/2017	JULIEN Mickaël
LOCALISATION		RESULTAT	
Vide-ordures		Amiante non détecté
