Rapport de mission de repérage des matériaux et produits contenant de l'amiante avant réalisation de travaux

2 SQUARE DES PLATANES

77380 COMBS LA VILLE

RAPPORT N° :	COMBS LA VILLE - 2 SQUARE DES PLATANES	Laboratoire d'Analyses :	ITGA
Repérage réalisé le :	15/12/2017	Adresse laboratoire :	3 RUE ARMAND HERPIN LACROIX - CS 46537 35065 RENNES CEDEX
Accompagnateur :		Numéro d'accréditation :	1-5967
Par :	Mickaël JULIEN	Organisme d'assurance professionnelle :	ALLIANZ
N° certificat :	CPDI 4129	Adresse assurance :	Direction Opérations Entreprises 5C Esplanade Charles de Gaulle 33081 BORDEAUX CEDEX
Date d'obtention :	01/01/2017	N° de contrat d'assurance :	55897385
Organisme certificateur	I.CERT Parc Edonia - Bâtiment G - Rue de la Terre Victoria - 35760 SAINT-GREGOIRE	Date de validité :	31/12/2017

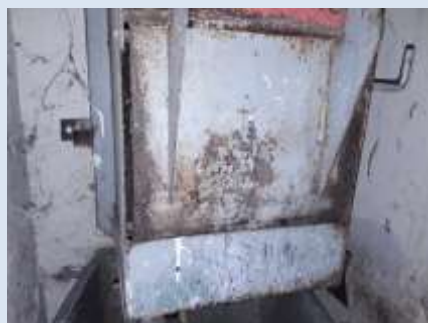
EMPLACEMENT

PRELEVEMENT : COMBS LA VILLE - 2 SQUARE DES PLATANES P001			
NOM DU CLIENT	NUMERO DU DOSSIER		PIECE OU LOCAL
OPH77	COMBS LA VILLE - 2 SQUARE DES PLATANES 15/12/2017		Locaux vide-ordures
ELEMENT	DESCRIPTIF DU LABORATOIRE	DATE DE PRELEVEMENT	NOM DE L'OPERATEUR
Peinture	Peinture en vrac	15/12/2017	JULIEN Mickaël
LOCALISATION		RESULTAT	
Vide-ordures		Amiante non détecté

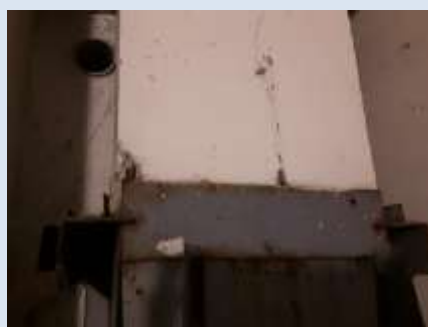
EMPLACEMENT

PRELEVEMENT : COMBS LA VILLE - 2 SQUARE DES PLATANES P002			
NOM DU CLIENT	NUMERO DU DOSSIER		PIECE OU LOCAL
OPH77	COMBS LA VILLE - 2 SQUARE DES PLATANES 15/12/2017		Locaux vide-ordures
ELEMENT	DESCRIPTIF DU LABORATOIRE	DATE DE PRELEVEMENT	NOM DE L'OPERATEUR
Enduit	Enduit compact beige hétérogène non séparable + peinture non séparable	15/12/2017	JULIEN Mickaël
LOCALISATION		RESULTAT	
Conduits		Amiante non détecté

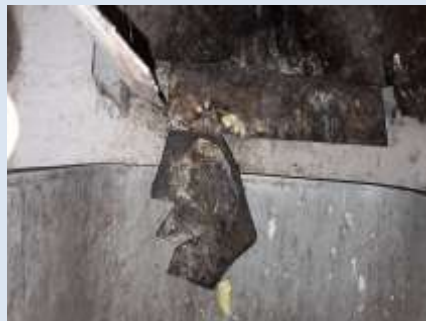
EMPLACEMENT

PRELEVEMENT : COMBS LA VILLE - 2 SQUARE DES PLATANES P003

NOM DU CLIENT	NUMERO DU DOSSIER		PIECE OU LOCAL
OPH77	COMBS LA VILLE - 2 SQUARE DES PLATANES 15/12/2017		Locaux vide-ordures
ELEMENT	DESCRIPTIF DU LABORATOIRE	DATE DE PRELEVEMENT	NOM DE L'OPERATEUR
Joint	Matériau souple noir + peinture non séparable	15/12/2017	JULIEN Mickaël
LOCALISATION		RESULTAT	
Conduits		Amiante non détecté

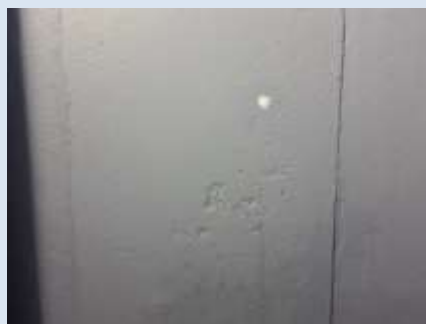
EMPLACEMENT

PRELEVEMENT : COMBS LA VILLE - 2 SQUARE DES PLATANES P005

NOM DU CLIENT	NUMERO DU DOSSIER		PIECE OU LOCAL
OPH77	COMBS LA VILLE - 2 SQUARE DES PLATANES 15/12/2017		Locaux vide-ordures
ELEMENT	DESCRIPTIF DU LABORATOIRE	DATE DE PRELEVEMENT	NOM DE L'OPERATEUR
Enduit	Enduit plâtreux blanc en vrac non séparable + peintures multiples non séparable	15/12/2017	JULIEN Mickaël
LOCALISATION		RESULTAT	
Mur A		Amiante non détecté

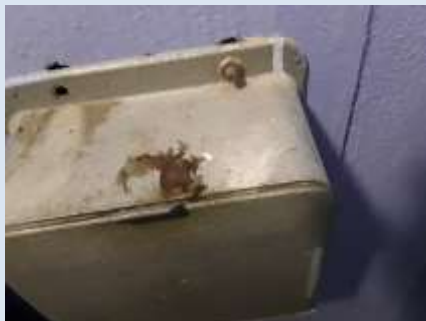
EMPLACEMENT

PRELEVEMENT : COMBS LA VILLE - 2 SQUARE DES PLATANES P006

NOM DU CLIENT	NUMERO DU DOSSIER		PIECE OU LOCAL
OPH77	COMBS LA VILLE - 2 SQUARE DES PLATANES 15/12/2017		Locaux vide-ordures
ELEMENT	DESCRIPTIF DU LABORATOIRE	DATE DE PRELEVEMENT	NOM DE L'OPERATEUR
Peinture	Peinture en vrac	15/12/2017	JULIEN Mickaël
LOCALISATION		RESULTAT	
Vide-ordures		Amiante non détecté

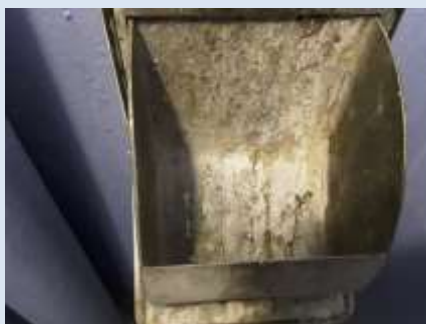
EMPLACEMENT

PRELEVEMENT : COMBS LA VILLE - 2 SQUARE DES PLATANES P007

NOM DU CLIENT	NUMERO DU DOSSIER		PIECE OU LOCAL
OPH77	COMBS LA VILLE - 2 SQUARE DES PLATANES 15/12/2017		Locaux vide-ordures
ELEMENT	DESCRIPTIF DU LABORATOIRE	DATE DE PRELEVEMENT	NOM DE L'OPERATEUR
Joint d'étanchéité	Mousse grise avec poussières	15/12/2017	JULIEN Mickaël
LOCALISATION		RESULTAT	
Vide-ordures		Amiante non détecté

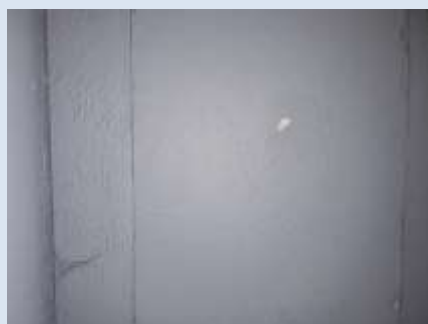
EMPLACEMENT

PRELEVEMENT : COMBS LA VILLE - 2 SQUARE DES PLATANESP008			
NOM DU CLIENT	NUMERO DU DOSSIER		PIECE OU LOCAL
OPH77	COMBS LA VILLE - 2 SQUARE DES PLATANES 15/12/2017		Locaux vide-ordures
ELEMENT	DESCRIPTIF DU LABORATOIRE	DATE DE PRELEVEMENT	NOM DE L'OPERATEUR
Enduit	Enduit plâtreux blanc en vrac non séparable + peintures multiples non séparable	15/12/2017	JULIEN Mickaël
LOCALISATION		RESULTAT	
Mur A		Amiante non détecté

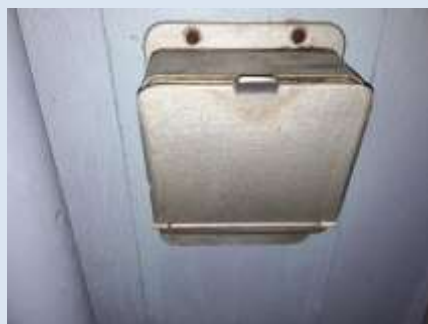
EMPLACEMENT

PRELEVEMENT : COMBS LA VILLE - 2 SQUARE DES PLATANESP009			
NOM DU CLIENT	NUMERO DU DOSSIER		PIECE OU LOCAL
OPH77	COMBS LA VILLE - 2 SQUARE DES PLATANES 15/12/2017		Locaux vide-ordures
ELEMENT	DESCRIPTIF DU LABORATOIRE	DATE DE PRELEVEMENT	NOM DE L'OPERATEUR
Peinture	Peinture en vrac	15/12/2017	JULIEN Mickaël
LOCALISATION		RESULTAT	
Pelles vides-ordures		Amiante non détecté
