## Rapport de mission de repérage des matériaux et produits contenant de l'amiante avant réalisation de travaux

### 4 SQUARE DES PLATANES

77380 COMBS LA VILLE

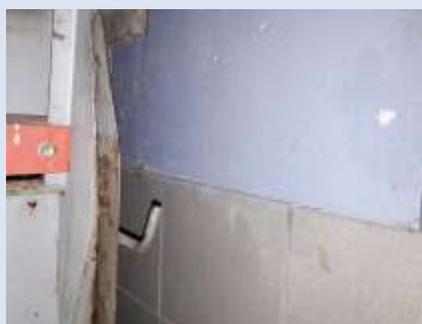
### EMPLACEMENT

PRELEVEMENT : COMBS LA VILLE - 4 SQUARE DES PLATANES P001			
NOM DU CLIENT	NUMERO DU DOSSIER		PIECE OU LOCAL
OPH77	COMBS LA VILLE - 4 SQUARE DES PLATANES 15/12/2017		Locaux vide-ordures
ELEMENT	DESCRIPTIF DU LABORATOIRE	DATE DE PRELEVEMENT	NOM DE L'OPERATEUR
Enduit	Enduit plâtreux blanc en vrac + peinture non séparable + matériau gris en faible quantité non séparable	15/12/2017	JULIEN Mickaël
LOCALISATION		RESULTAT	
Mur A		Amiante non détecté

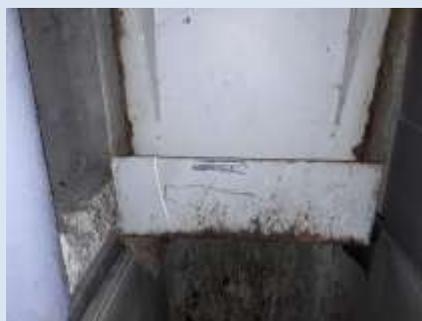
### EMPLACEMENT

PRELEVEMENT : COMBS LA VILLE - 4 SQUARE DES PLATANES P002			
NOM DU CLIENT	NUMERO DU DOSSIER		PIECE OU LOCAL
OPH77	COMBS LA VILLE - 4 SQUARE DES PLATANES 15/12/2017		Locaux vide-ordures
ELEMENT	DESCRIPTIF DU LABORATOIRE	DATE DE PRELEVEMENT	NOM DE L'OPERATEUR
Peinture	Peinture en vrac	15/12/2017	JULIEN Mickaël
LOCALISATION		RESULTAT	
Vide-ordures		Amiante non détecté

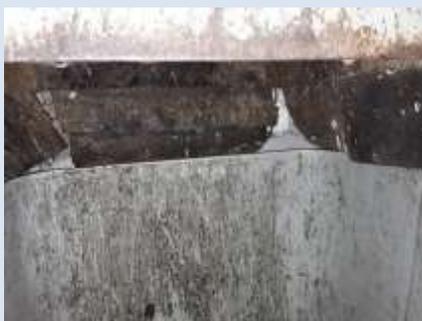
**PRELEVEMENT : COMBS LA VILLE - 4 SQUARE DES PLATANES P003**

NOM DU CLIENT	NUMERO DU DOSSIER		PIECE OU LOCAL
OPH77	COMBS LA VILLE - 4 SQUARE DES PLATANES 15/12/2017		Locaux vide-ordures
ELEMENT	DESCRIPTIF DU LABORATOIRE	DATE DE PRELEVEMENT	NOM DE L'OPERATEUR
Joint	Matériau souple noir + colle polymère jaune en faible quantité non séparable + peinture en faible quantité non séparable	15/12/2017	JULIEN Mickaël
LOCALISATION		RESULTAT	
Vide-ordures		Amiante non détecté

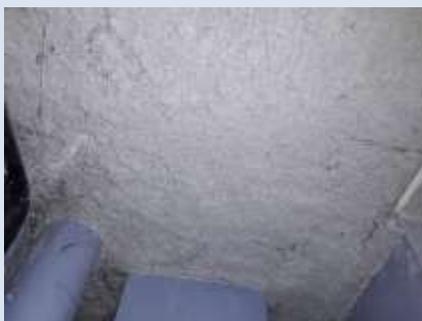
**PRELEVEMENT : COMBS LA VILLE - 4 SQUARE DES PLATANES P004**

NOM DU CLIENT	NUMERO DU DOSSIER		PIECE OU LOCAL
OPH77	COMBS LA VILLE - 4 SQUARE DES PLATANES 15/12/2017		Locaux vide-ordures
ELEMENT	DESCRIPTIF DU LABORATOIRE	DATE DE PRELEVEMENT	NOM DE L'OPERATEUR
Flocage	Matériau cotonneux blanc avec poussières	15/12/2017	JULIEN Mickaël
LOCALISATION		RESULTAT	
Plafond		Amiante non détecté

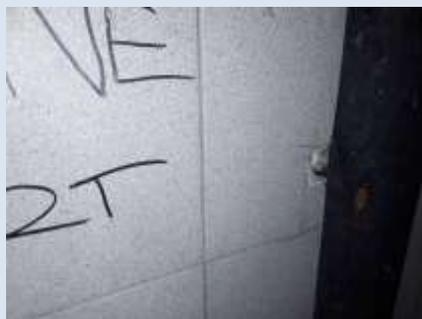
PRELEVEMENT : COMBS LA VILLE - 4 SQUARE DES PLATANES P005

NOM DU CLIENT	NUMERO DU DOSSIER		PIECE OU LOCAL
OPH77	COMBS LA VILLE - 4 SQUARE DES PLATANES 15/12/2017		Locaux vide-ordures
ELEMENT	DESCRIPTIF DU LABORATOIRE	DATE DE PRELEVEMENT	NOM DE L'OPERATEUR
Faïence 1	Colle grise + carrelage	15/12/2017	JULIEN Mickaël
LOCALISATION		RESULTAT	
Mur L		Amiante non détecté

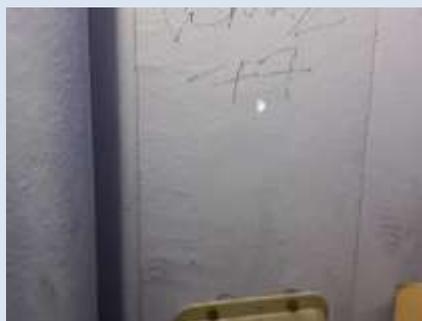
PRELEVEMENT : COMBS LA VILLE - 4 SQUARE DES PLATANES P006

NOM DU CLIENT	NUMERO DU DOSSIER		PIECE OU LOCAL
OPH77	COMBS LA VILLE - 4 SQUARE DES PLATANES 15/12/2017		Locaux vide-ordures
ELEMENT	DESCRIPTIF DU LABORATOIRE	DATE DE PRELEVEMENT	NOM DE L'OPERATEUR
Enduit	Enduit plâtreux blanc en vrac + peinture non séparable	15/12/2017	JULIEN Mickaël
LOCALISATION		RESULTAT	
Mur A		Amiante non détecté

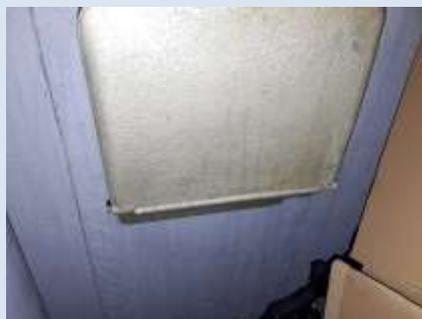
**PRELEVEMENT : COMBS LA VILLE - 4 SQUARE DES PLATANES P007**

NOM DU CLIENT	NUMERO DU DOSSIER		PIECE OU LOCAL
OPH77	COMBS LA VILLE - 4 SQUARE DES PLATANES 15/12/2017		Locaux vide-ordures
ELEMENT	DESCRIPTIF DU LABORATOIRE	DATE DE PRELEVEMENT	NOM DE L'OPERATEUR
Peinture	Peinture en vrac	15/12/2017	JULIEN Mickaël
LOCALISATION		RESULTAT	
Pelles vides-ordures		Amiante non détecté

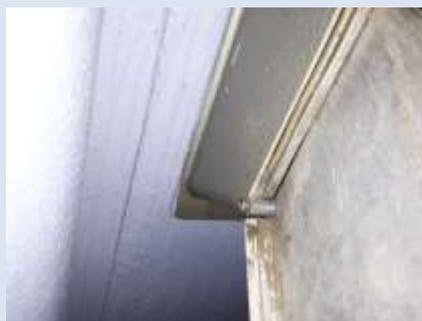
**PRELEVEMENT : COMBS LA VILLE - 4 SQUARE DES PLATANES P008**

NOM DU CLIENT	NUMERO DU DOSSIER		PIECE OU LOCAL
OPH77	COMBS LA VILLE - 4 SQUARE DES PLATANES 15/12/2017		Locaux vide-ordures
ELEMENT	DESCRIPTIF DU LABORATOIRE	DATE DE PRELEVEMENT	NOM DE L'OPERATEUR
Joint	Matériau souple noir + peinture non séparable + colle polymère jaune	15/12/2017	JULIEN Mickaël
LOCALISATION		RESULTAT	
Pelles vides-ordures		Amiante non détecté

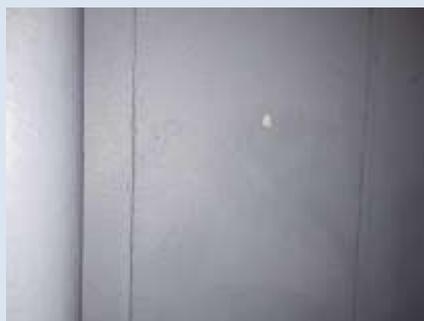
EMPLACEMENT

PRELEVEMENT : COMBS LA VILLE - 4 SQUARE DES PLATANES P009			
NOM DU CLIENT	NUMERO DU DOSSIER		PIECE OU LOCAL
OPH77	COMBS LA VILLE - 4 SQUARE DES PLATANES 15/12/2017		Locaux vide-ordures
ELEMENT	DESCRIPTIF DU LABORATOIRE	DATE DE PRELEVEMENT	NOM DE L'OPERATEUR
Enduit	Enduit plâtreux blanc en vrac + peinture non séparable + matériau gris en faible quantité non séparable	15/12/2017	JULIEN Mickaël
LOCALISATION		RESULTAT	
Mur A		Amiante non détecté

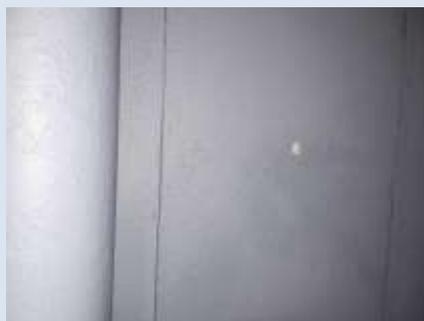
EMPLACEMENT

PRELEVEMENT : COMBS LA VILLE - 4 SQUARE DES PLATANES P010			
NOM DU CLIENT	NUMERO DU DOSSIER		PIECE OU LOCAL
OPH77	COMBS LA VILLE - 4 SQUARE DES PLATANES 15/12/2017		Locaux vide-ordures
ELEMENT	DESCRIPTIF DU LABORATOIRE	DATE DE PRELEVEMENT	NOM DE L'OPERATEUR
Peinture	Peinture en vrac	15/12/2017	JULIEN Mickaël
LOCALISATION		RESULTAT	
Pelles vides-ordures		Amiante non détecté
