Rapport de mission de repérage des matériaux et produits contenant de l'amiante avant réalisation de travaux

R. 4412-97 modifié par le décret 2012-639 du 4 mai 2012
Norme NF X 46-020

5 SQUARE DES PLATANES

77380 COMBS LA VILLE

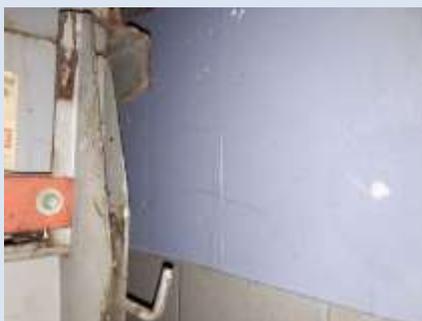
PRELEVEMENT : COMBS LA VILLE - 5 SQUARE DES PLATANES P001			
NOM DU CLIENT	NUMERO DU DOSSIER		PIECE OU LOCAL
OPH77	COMBS LA VILLE - 5 SQUARE DES PLATANES 15/12/2017		Locaux vide-ordures
ELEMENT	DESCRIPTIF DU LABORATOIRE	DATE DE PRELEVEMENT	NOM DE L'OPERATEUR
Enduit	Enduit plâtreux blanc en vrac + peintures multiples non séparable	15/12/2017	JULIEN Mickaël
LOCALISATION		RESULTAT	
Conduits		Amiante non détecté

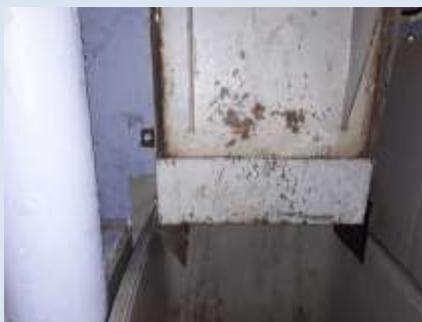
PRELEVEMENT : COMBS LA VILLE - 5 SQUARE DES PLATANES P002			
NOM DU CLIENT	NUMERO DU DOSSIER		PIECE OU LOCAL
OPH77	COMBS LA VILLE - 5 SQUARE DES PLATANES 15/12/2017		Locaux vide-ordures
ELEMENT	DESCRIPTIF DU LABORATOIRE	DATE DE PRELEVEMENT	NOM DE L'OPERATEUR
Peinture	Peinture en vrac	15/12/2017	JULIEN Mickaël
LOCALISATION		RESULTAT	
Vide-ordures		Amiante non détecté

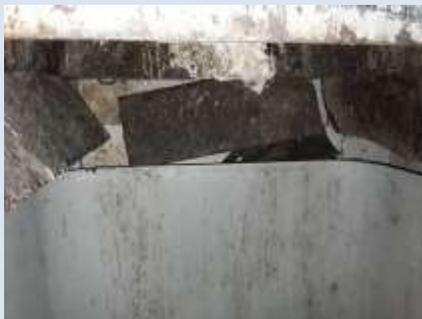
PRELEVEMENT : COMBS LA VILLE - 5 SQUARE DES PLATANES P003

NOM DU CLIENT	NUMERO DU DOSSIER		PIECE OU LOCAL
OPH77	COMBS LA VILLE - 5 SQUARE DES PLATANES 15/12/2017		Locaux vide-ordures
ELEMENT	DESCRIPTIF DU LABORATOIRE	DATE DE PRELEVEMENT	NOM DE L'OPERATEUR
Joint	Matériau souple noir avec poussières	15/12/2017	JULIEN Mickaël
LOCALISATION		RESULTAT	
Vide-ordures		Amiante non détecté

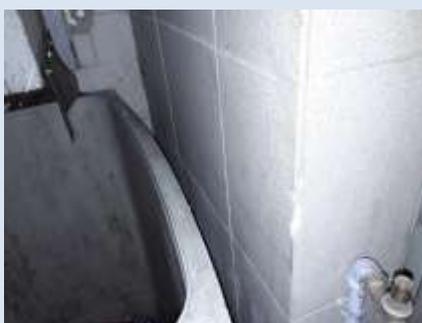
PRELEVEMENT : COMBS LA VILLE - 5 SQUARE DES PLATANES P004

NOM DU CLIENT	NUMERO DU DOSSIER		PIECE OU LOCAL
OPH77	COMBS LA VILLE - 5 SQUARE DES PLATANES 15/12/2017		Locaux vide-ordures
ELEMENT	DESCRIPTIF DU LABORATOIRE	DATE DE PRELEVEMENT	NOM DE L'OPERATEUR
Faïence 1	Colle beige + carrelage	15/12/2017	JULIEN Mickaël
LOCALISATION		RESULTAT	
Mur A		Amiante non détecté

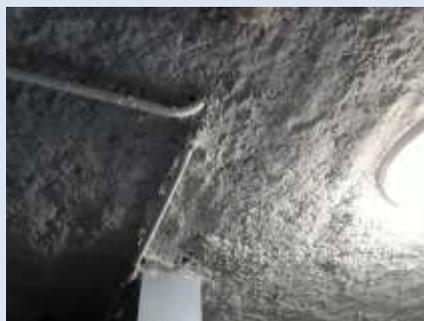
PRELEVEMENT : COMBS LA VILLE - 5 SQUARE DES PLATANES P005

NOM DU CLIENT	NUMERO DU DOSSIER	PIECE OU LOCAL	
OPH77	COMBS LA VILLE - 5 SQUARE DES PLATANES 15/12/2017	Locaux vide-ordures	
ELEMENT	DESCRIPTIF DU LABORATOIRE	DATE DE PRELEVEMENT	NOM DE L'OPERATEUR
Flocage	Matériau cotonneux blanc avec poussières	15/12/2017	JULIEN Mickaël
LOCALISATION		RESULTAT	
Plafond		Amiante non détecté

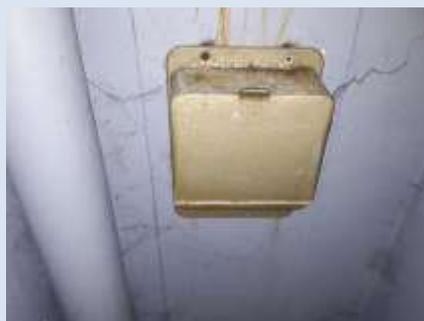
PRELEVEMENT : COMBS LA VILLE - 5 SQUARE DES PLATANES P006

NOM DU CLIENT	NUMERO DU DOSSIER	PIECE OU LOCAL	
OPH77	COMBS LA VILLE - 5 SQUARE DES PLATANES 15/12/2017	Locaux vide-ordures	
ELEMENT	DESCRIPTIF DU LABORATOIRE	DATE DE PRELEVEMENT	NOM DE L'OPERATEUR
Enduit	Enduit plâtreux blanc en vrac + peintures multiples non séparable	15/12/2017	JULIEN Mickaël
LOCALISATION		RESULTAT	
Mur A		Amiante non détecté

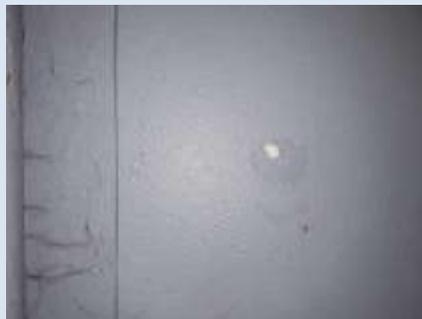
PRELEVEMENT : COMBS LA VILLE - 5 SQUARE DES PLATANES P007			
NOM DU CLIENT	NUMERO DU DOSSIER		PIECE OU LOCAL
OPH77	COMBS LA VILLE - 5 SQUARE DES PLATANES 15/12/2017		Locaux vide-ordures
ELEMENT	DESCRIPTIF DU LABORATOIRE	DATE DE PRELEVEMENT	NOM DE L'OPERATEUR
Peinture	Peinture en vrac	15/12/2017	JULIEN Mickaël
LOCALISATION		RESULTAT	
Vide-ordures		Amiante non détecté

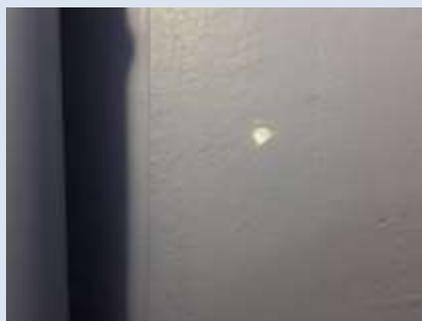
PRELEVEMENT : COMBS LA VILLE - 5 SQUARE DES PLATANES P008			
NOM DU CLIENT	NUMERO DU DOSSIER		PIECE OU LOCAL
OPH77	COMBS LA VILLE - 5 SQUARE DES PLATANES 15/12/2017		Locaux vide-ordures
ELEMENT	DESCRIPTIF DU LABORATOIRE	DATE DE PRELEVEMENT	NOM DE L'OPERATEUR
Enduit	Enduit plâtreux blanc en vrac + peinture non séparable	15/12/2017	JULIEN Mickaël
LOCALISATION		RESULTAT	
Mur A		Amiante non détecté

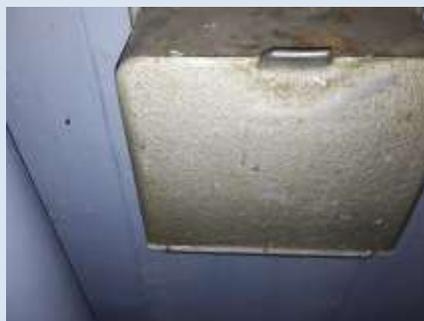
PRELEVEMENT : COMBS LA VILLE - 5 SQUARE DES PLATANES P009

NOM DU CLIENT	NUMERO DU DOSSIER		PIECE OU LOCAL
OPH77	COMBS LA VILLE - 5 SQUARE DES PLATANES 15/12/2017		Locaux vide-ordures
ELEMENT	DESCRIPTIF DU LABORATOIRE	DATE DE PRELEVEMENT	NOM DE L'OPERATEUR
Peinture	Peinture en vrac	15/12/2017	JULIEN Mickaël
LOCALISATION		RESULTAT	
Pelles vides-ordures		Amiante non détecté

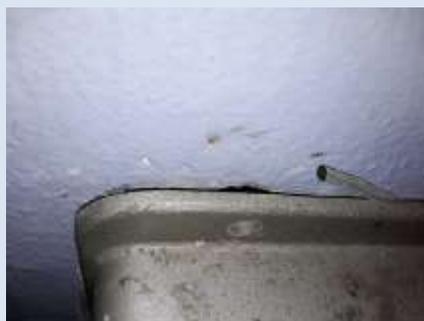
PRELEVEMENT : COMBS LA VILLE - 5 SQUARE DES PLATANES P010

NOM DU CLIENT	NUMERO DU DOSSIER		PIECE OU LOCAL
OPH77	COMBS LA VILLE - 5 SQUARE DES PLATANES 15/12/2017		Locaux vide-ordures
ELEMENT	DESCRIPTIF DU LABORATOIRE	DATE DE PRELEVEMENT	NOM DE L'OPERATEUR
Joint d'assemblage	Matériau souple noir avec poussières + peinture non séparable	15/12/2017	JULIEN Mickaël
LOCALISATION		RESULTAT	
Vide-ordures		Amiante non détecté
