Rapport de mission de repérage des matériaux et produits contenant de l'amiante avant réalisation de travaux

R. 4412-97 modifié par le décret 2012-639 du 4 mai 2012
Norme NF X 46-020

6 SQUARE DES PLATANES

77380 COMBS LA VILLE

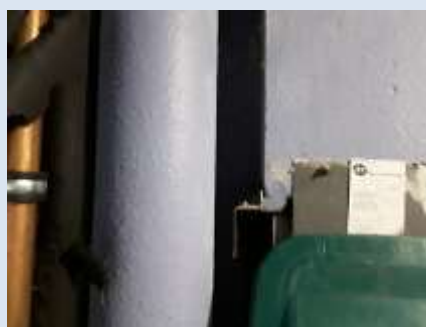
PRELEVEMENT : COMBS LA VILLE - 6 SQUARE DES PLATANES P001			
NOM DU CLIENT	NUMERO DU DOSSIER		PIECE OU LOCAL
OPH77	COMBS LA VILLE - 6 SQUARE DES PLATANES 15/12/2017		Locaux vide-ordures
ELEMENT	DESCRIPTIF DU LABORATOIRE	DATE DE PRELEVEMENT	NOM DE L'OPERATEUR
Enduit	Enduit plâtreux blanc en vrac + peintures multiples non séparable + matériau gris en faible quantité non séparable	15/12/2017	JULIEN Mickaël
LOCALISATION		RESULTAT	
Vide-ordures		Amiante non détecté

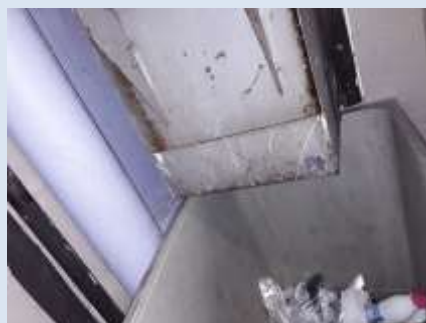
PRELEVEMENT : COMBS LA VILLE - 6 SQUARE DES PLATANES P002			
NOM DU CLIENT	NUMERO DU DOSSIER		PIECE OU LOCAL
OPH77	COMBS LA VILLE - 6 SQUARE DES PLATANES 15/12/2017		Locaux vide-ordures
ELEMENT	DESCRIPTIF DU LABORATOIRE	DATE DE PRELEVEMENT	NOM DE L'OPERATEUR
Peinture	Peinture en vrac	15/12/2017	JULIEN Mickaël
LOCALISATION		RESULTAT	
Vide-ordures		Amiante non détecté

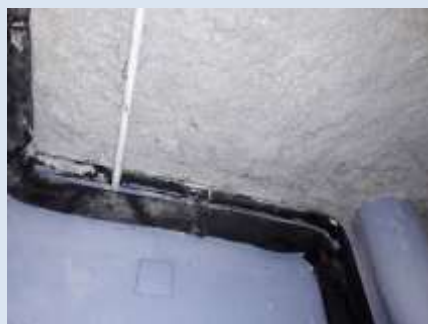
PRELEVEMENT : COMBS LA VILLE - 6 SQUARE DES PLATANESP004

NOM DU CLIENT	NUMERO DU DOSSIER	PIECE OU LOCAL	
OPH77	COMBS LA VILLE - 6 SQUARE DES PLATANES 15/12/2017	Locaux vide-ordures	
ELEMENT	DESCRIPTIF DU LABORATOIRE	DATE DE PRELEVEMENT	NOM DE L'OPERATEUR
Flocage	Matériau cotonneux blanc avec poussières	15/12/2017	JULIEN Mickaël
LOCALISATION		RESULTAT	
Plafonds		Amiante non détecté

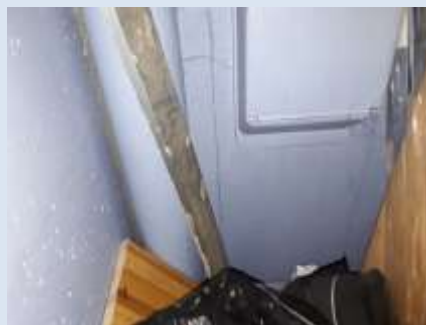
PRELEVEMENT : COMBS LA VILLE - 6 SQUARE DES PLATANES P005			
NOM DU CLIENT	NUMERO DU DOSSIER		PIECE OU LOCAL
OPH77	COMBS LA VILLE - 6 SQUARE DES PLATANES 15/12/2017		Locaux vide-ordures
ELEMENT	DESCRIPTIF DU LABORATOIRE	DATE DE PRELEVEMENT	NOM DE L'OPERATEUR
Enduit	Enduit plâtreux blanc en vrac + peinture non séparable	15/12/2017	JULIEN Mickaël
LOCALISATION		RESULTAT	
Mur A		Amiante non détecté

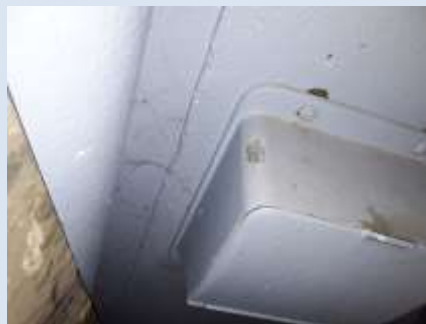
PRELEVEMENT : COMBS LA VILLE - 6 SQUARE DES PLATANES P006			
NOM DU CLIENT	NUMERO DU DOSSIER		PIECE OU LOCAL
OPH77	COMBS LA VILLE - 6 SQUARE DES PLATANES 15/12/2017		Locaux vide-ordures
ELEMENT	DESCRIPTIF DU LABORATOIRE	DATE DE PRELEVEMENT	NOM DE L'OPERATEUR
Peinture	Peinture en vrac	15/12/2017	JULIEN Mickaël
LOCALISATION		RESULTAT	
Pelles vides-ordures		Amiante non détecté

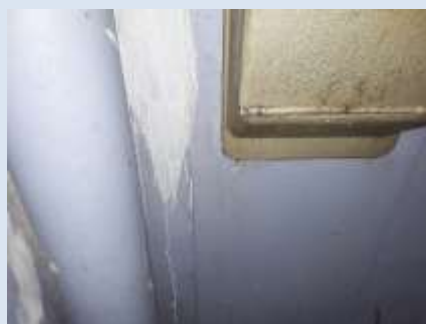
PRELEVEMENT : COMBS LA VILLE - 6 SQUARE DES PLATANESP009			
NOM DU CLIENT	NUMERO DU DOSSIER		PIECE OU LOCAL
OPH77	COMBS LA VILLE - 6 SQUARE DES PLATANES 15/12/2017		Locaux vide-ordures
ELEMENT	DESCRIPTIF DU LABORATOIRE	DATE DE PRELEVEMENT	NOM DE L'OPERATEUR
Enduit	Enduit plâtreux blanc en vrac + peinture non séparable	15/12/2017	JULIEN Mickaël
LOCALISATION		RESULTAT	
Mur A		Amiante non détecté

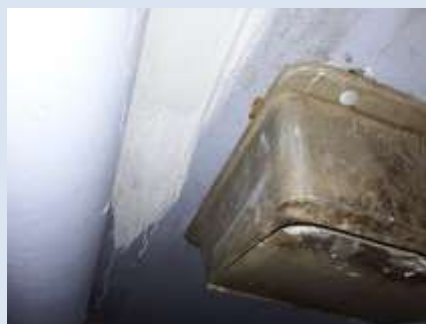
PRELEVEMENT : COMBS LA VILLE - 6 SQUARE DES PLATANESP010			
NOM DU CLIENT	NUMERO DU DOSSIER		PIECE OU LOCAL
OPH77	COMBS LA VILLE - 6 SQUARE DES PLATANES 15/12/2017		Locaux vide-ordures
ELEMENT	DESCRIPTIF DU LABORATOIRE	DATE DE PRELEVEMENT	NOM DE L'OPERATEUR
Peinture	Peinture en vrac	15/12/2017	JULIEN Mickaël
LOCALISATION		RESULTAT	
Pelles vides-ordures		Amiante non détecté
