Rapport de mission de repérage des matériaux et produits contenant de l'amiante avant réalisation de travaux

7 SQUARE DES PLATANES

77380 COMBS LA VILLE

Dans le cadre de la mission décrite en tête de rapport, il n'a pas été repéré de matériaux et produits susceptibles de contenir de l'amiante

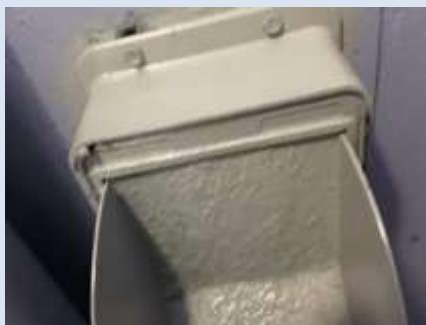
PRELEVEMENT : COMBS LA VILLE - 7 SQUARE DES PLATANES P011

NOM DU CLIENT	NUMERO DU DOSSIER	PIECE OU LOCAL	
OPH77	COMBS LA VILLE - 7 SQUARE DES PLATANES 15/12/2017	Locaux vide-ordures	
ELEMENT	DESCRIPTIF DU LABORATOIRE	DATE DE PRELEVEMENT	NOM DE L'OPERATEUR
Joint	Mousse noire + peinture non séparable + colle polymère jaune en faible quantité non séparable	15/12/2017	JULIEN Mickaël
LOCALISATION		RESULTAT	
Pelles vides-ordures		Amiante non détecté

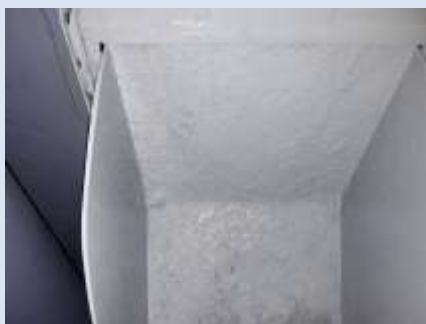
PRELEVEMENT : COMBS LA VILLE - 7 SQUARE DES PLATANES P012

NOM DU CLIENT	NUMERO DU DOSSIER	PIECE OU LOCAL	
OPH77	COMBS LA VILLE - 7 SQUARE DES PLATANES 15/12/2017	Locaux vide-ordures	
ELEMENT	DESCRIPTIF DU LABORATOIRE	DATE DE PRELEVEMENT	NOM DE L'OPERATEUR
Joint d'étanchéité	Matériau noir + colle polymère jaune non séparable + peinture non séparable	15/12/2017	JULIEN Mickaël
LOCALISATION		RESULTAT	
Pelles vides-ordures		Amiante non détecté
