Rapport de mission de repérage des matériaux et produits contenant de l'amiante avant réalisation de travaux

R. 4412-97 modifié par le décret 2012-639 du 4 mai 2012
Norme NF X 46-020

8 SQUARE DES PLATANES

77380 COMBS LA VILLE

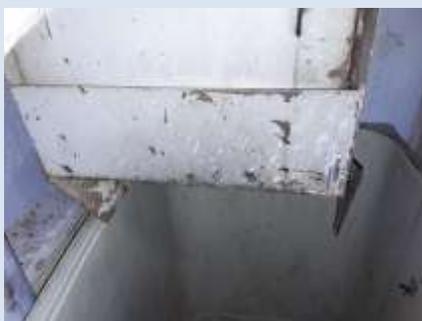
PRELEVEMENT : COMBS LA VILLE - 8 SQUARE DES PLATANES P002			
NOM DU CLIENT	NUMERO DU DOSSIER		PIECE OU LOCAL
OPH77	COMBS LA VILLE - 8 SQUARE DES PLATANES 15/12/2017		Locaux vide-ordures
ELEMENT	DESCRIPTIF DU LABORATOIRE	DATE DE PRELEVEMENT	NOM DE L'OPERATEUR
Peinture	Peintures multiples en vrac	15/12/2017	JULIEN Mickaël
LOCALISATION		RESULTAT	
Vide-ordures		Amiante non détecté

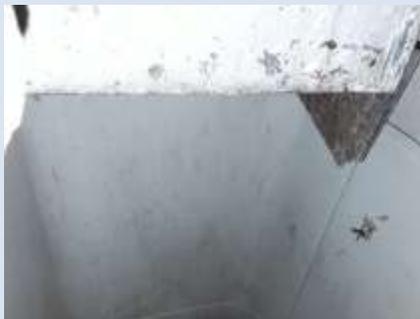
PRELEVEMENT : COMBS LA VILLE - 8 SQUARE DES PLATANES P003

NOM DU CLIENT	NUMERO DU DOSSIER	PIECE OU LOCAL	
OPH77	COMBS LA VILLE - 8 SQUARE DES PLATANES 15/12/2017	Locaux vide-ordures	
ELEMENT	DESCRIPTIF DU LABORATOIRE	DATE DE PRELEVEMENT	NOM DE L'OPERATEUR
Joint	Matériau souple noir avec poussières	15/12/2017	JULIEN Mickaël
LOCALISATION		RESULTAT	
Vide-ordures		Amiante non détecté

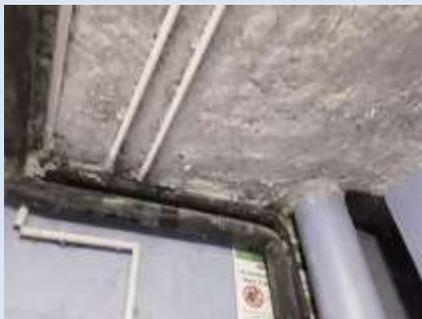
PRELEVEMENT : COMBS LA VILLE - 8 SQUARE DES PLATANES P005

NOM DU CLIENT	NUMERO DU DOSSIER	PIECE OU LOCAL	
OPH77	COMBS LA VILLE - 8 SQUARE DES PLATANES 15/12/2017	Locaux vide-ordures	
ELEMENT	DESCRIPTIF DU LABORATOIRE	DATE DE PRELEVEMENT	NOM DE L'OPERATEUR
Flocage	Matériau cotonneux blanc avec poussières	15/12/2017	JULIEN Mickaël
LOCALISATION		RESULTAT	
Plafond		Amiante non détecté

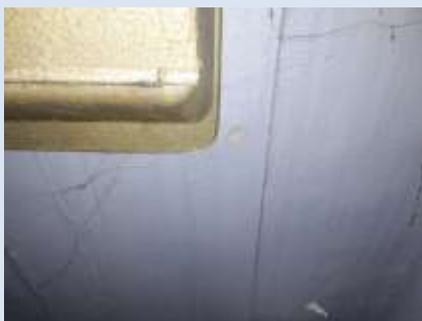
PRELEVEMENT : COMBS LA VILLE - 8 SQUARE DES PLATANES P006

NOM DU CLIENT	NUMERO DU DOSSIER	PIECE OU LOCAL	
OPH77	COMBS LA VILLE - 8 SQUARE DES PLATANES 15/12/2017	Locaux vide-ordures	
ELEMENT	DESCRIPTIF DU LABORATOIRE	DATE DE PRELEVEMENT	NOM DE L'OPERATEUR
Enduit	Enduit plâtreux blanc en vrac + peinture non séparable	15/12/2017	JULIEN Mickaël
LOCALISATION		RESULTAT	
Mur A		Amiante non détecté

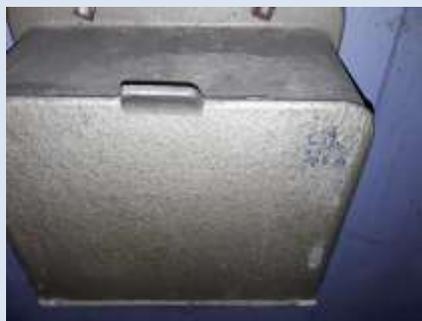
PRELEVEMENT : COMBS LA VILLE - 8 SQUARE DES PLATANES P007

NOM DU CLIENT	NUMERO DU DOSSIER		PIECE OU LOCAL
OPH77	COMBS LA VILLE - 8 SQUARE DES PLATANES 15/12/2017		Locaux vide-ordures
ELEMENT	DESCRIPTIF DU LABORATOIRE	DATE DE PRELEVEMENT	NOM DE L'OPERATEUR
Peinture	Peinture en vrac	15/12/2017	JULIEN Mickaël
LOCALISATION		RESULTAT	
Pelles vides-ordures		Amiante non détecté

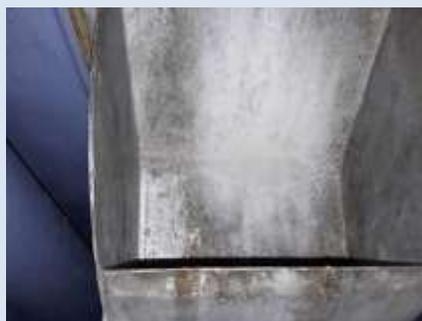
PRELEVEMENT : COMBS LA VILLE - 8 SQUARE DES PLATANES P008

NOM DU CLIENT	NUMERO DU DOSSIER		PIECE OU LOCAL
OPH77	COMBS LA VILLE - 8 SQUARE DES PLATANES 15/12/2017		Locaux vide-ordures
ELEMENT	DESCRIPTIF DU LABORATOIRE	DATE DE PRELEVEMENT	NOM DE L'OPERATEUR
Joint d'étanchéité	Mousse noire + peinture en faible quantité non séparable	15/12/2017	JULIEN Mickaël
LOCALISATION		RESULTAT	
Pelles vides-ordures		Amiante non détecté

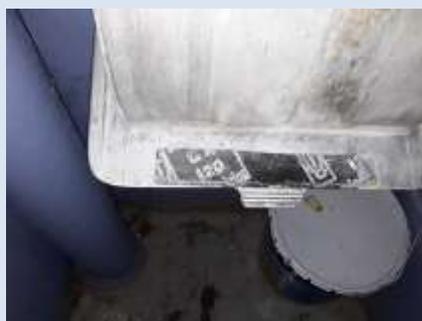
PRELEVEMENT : COMBS LA VILLE - 8 SQUARE DES PLATANES P009

PIECE	ETAGE	ELEMENTS	DESCRIPTIF LABORATOIRE	Echantillon	REPERAGE	ETAT	RESULTAT
Locaux vide-ordures		Joint	Matériau souple noir avec fibres visibles + colle polymère jaune en faible quantité non séparable	COMBS LA VILLE - 8 SQUARE DES PLATANES P009	Pelles vides-ordures	BON ETAT	Amiante détecté (Chrysotile)

NOM DU CLIENT	NUMERO DU DOSSIER	PIECE OU LOCAL	
OPH77	COMBS LA VILLE - 8 SQUARE DES PLATANES 15/12/2017	Locaux vide-ordures	
ELEMENT	DESCRIPTIF DU LABORATOIRE	DATE DE PRELEVEMENT	NOM DE L'OPERATEUR
Joint	Matériau souple noir avec fibres visibles + colle polymère jaune en faible quantité non séparable	15/12/2017	JULIEN Mickaël
LOCALISATION		RESULTAT	
Pelles vides-ordures		Amiante détecté (Chrysotile)

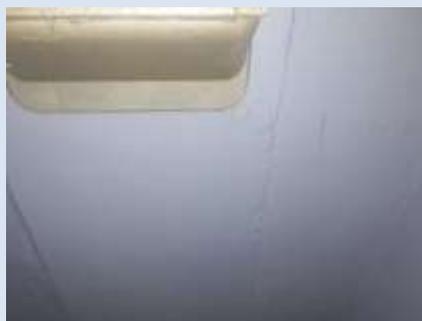
PRELEVEMENT : COMBS LA VILLE - 8 SQUARE DES PLATANES P010

NOM DU CLIENT	NUMERO DU DOSSIER	PIECE OU LOCAL	
OPH77	COMBS LA VILLE - 8 SQUARE DES PLATANES 15/12/2017	Locaux vide-ordures	
ELEMENT	DESCRIPTIF DU LABORATOIRE	DATE DE PRELEVEMENT	NOM DE L'OPERATEUR
Enduit	Enduit plâtreux blanc en vrac + peinture non séparable	15/12/2017	JULIEN Mickaël
LOCALISATION		RESULTAT	
Mur A		Amiante non détecté

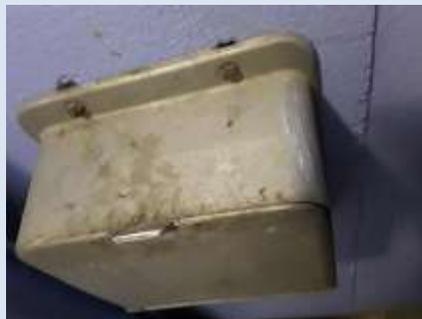
PRELEVEMENT : COMBS LA VILLE - 8 SQUARE DES PLATANESP011

NOM DU CLIENT	NUMERO DU DOSSIER	PIECE OU LOCAL	
OPH77	COMBS LA VILLE - 8 SQUARE DES PLATANES 15/12/2017	Locaux vide-ordures	
ELEMENT	DESCRIPTIF DU LABORATOIRE	DATE DE PRELEVEMENT	NOM DE L'OPERATEUR
Peinture	Peintures multiples en faible quantité en vrac	15/12/2017	JULIEN Mickaël
LOCALISATION		RESULTAT	
Pelles vides-ordures		Amiante non détecté

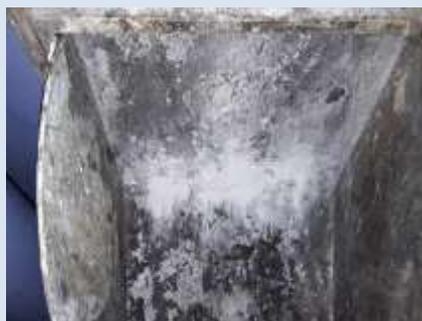
PRELEVEMENT : COMBS LA VILLE - 8 SQUARE DES PLATANESP012

PIECE	ETAGE	ELEMENTS	DESCRIPTIF LABORATOIRE	Echantillon	REPERAGE	ETAT	RESULTAT	METHODE
vide-ordures		d'étanchéité	colle polymère jaune en faible quantité non séparable	VILLE - 8 SQUARE DES PLATANESP012	vides-ordures	PARTIELLE	non détecté	ANALYSE

NOM DU CLIENT	NUMERO DU DOSSIER	PIECE OU LOCAL	
OPH77	COMBS LA VILLE - 8 SQUARE DES PLATANES 15/12/2017	Locaux vide-ordures	
ELEMENT	DESCRIPTIF DU LABORATOIRE	DATE DE PRELEVEMENT	NOM DE L'OPERATEUR
Joint d'étanchéité	Mousse noire + colle polymère jaune en faible quantité non séparable	15/12/2017	JULIEN Mickaël
LOCALISATION		RESULTAT	
Pelles vides-ordures		Amiante non détecté
