**Dossier établi pour le compte de :** Office Public de l'Habitat 77

**N° de dossier :** 2013-09-300 FK DTA PC\_070LAF\_OPH

**Date de visite :** 16 janvier 2014

6 SQUARE DES PLATANES  
77380 COMBS LA VILLE

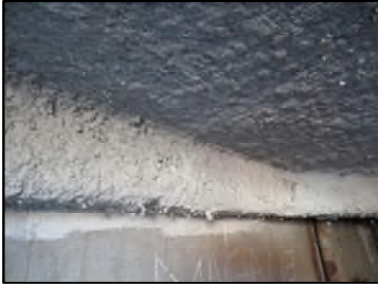
Photo N° 662 AMIANTE CIMENT --  
LOCAL POUBELLE Conduits  
Ventilation haute (Fibres-ciment)

| Composants de la construction | Partie du composant vérifié ou sondé | Localisation | Photos n° | Prélèvements Echantillons n° | Analyses n° | Présence d'amiante | Etat de conservation (2) | Mesures d'ordre général préconisées | Analyse ou éléments de décision de l'opérateur en absence d'analyse |
|---|--|---|---|---|---|---|---|---|---|
| Conduits | Amiante ciment Ventilation haute (Fibres-ciment) | --LOCAL POUBELLE | 662 | NON | | OUI | EP | Evaluation périodique | Sur jugement personnel de l'opérateur |

| Date de chaque repérage | Type de repérage | Matériau ou produit | Localisation précise (faire référence le cas échéant au plan, croquis ou photos joints) | Etat de conservation (2) | Mesures préconisées par l'opérateur |
|---|---|---|---|---|---|
| 16 janvier 2014 | Amiante ciment | Ventilation haute (Fibres-ciment) | --LOCAL POUBELLE | EP | Evaluation périodique |

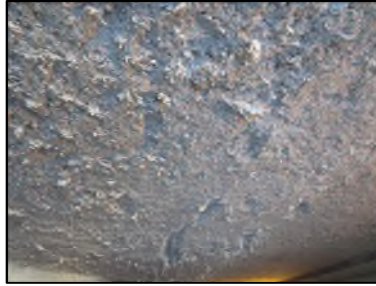
Photo N° 663 ECH-N°1 FLOCAGE --  
LOCAL POUBELLE Plafonds Blanc  
cotonneux

| Composants de la construction | Partie du composant vérifié ou sondé | Localisation | Photos n° | Prélèvements Echantillons n° | Analyses n° | Présence d'amiante | Etat de conservation (2) | Mesures d'ordre général préconisées | Analyse ou éléments de décision de l'opérateur en absence d'analyse |
|---|--|---|---|---|---|---|---|---|---|
| Plafonds | Flocage (Blanc cotonneux) | --LOCAL POUBELLE | 663 | OUI ECH-N°1 | 14H00 6231-004 | NON | | | Résultat d'analyse de matériau ou produit |

| Matériaux et produits | Localisation | Numéro de prélèvement | Numéro d'analyse |
|---|---|---|---|
| Flocage (Blanc cotonneux) | --LOCAL POUBELLE (Plafonds) | ECH-N°1 | 14H006231-004 |
