N° de dossier : 2013-09-300 FK DTA PC072LAHOPH

Date de visite : 07 mars 2014
Heure d'arrivée sur site : 10 : 19
Heure de départ du site : 17 : 19
N° de dossier : 2013-09-300 FK DTA PC072LAHOPH
Diagnostic établi par : F. KLAI
Identité du propriétaire : Office Public de l'Habitat 77
Adresse du propriétaire : 10 Avenue Charles Péguy
77000 MELUN
Adresse du bien visité : 7 RUE DES ARCADES
77176 SAVIGNY LE TEMPLE

FICHE RECAPITULATIVE DU DOSSIER TECHNIQUE AMIANTE

Fiche de visite et de repérage de matériaux susceptibles de contenir de l'amiante

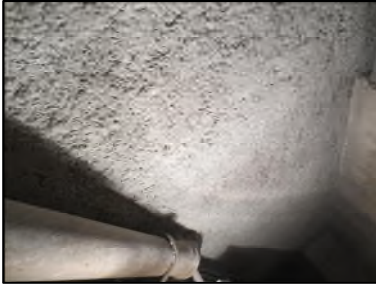
Photo N° 32 ECH-N°1 FLOCAGE
PREHAUT_RDC Plafonds
COTONNEUX BLANC

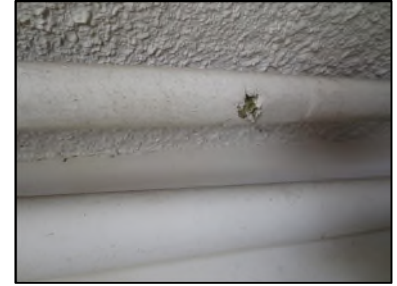
Photo N° 564 ECH-N°2
CALORIFUGEAGE PARKING
Conduits de fluide Laine minérale +
enveloppe bituminée

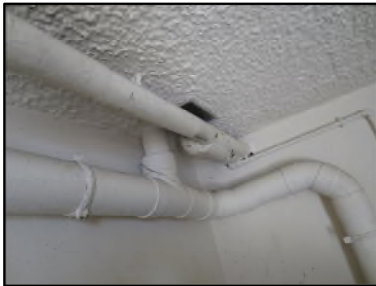
Photo N° 566 ECH-N°3
CALORIFUGEAGE Local
poubelles_S.sol Conduits de fluide
Laine minérale + enveloppe
bituminée

Echantillon N° : 14H004752-002
 Référence échantillon : 072LAB - Parking - Local poubelles - Calorifugeages laine + bitume + peinture

Paramètres	Résultats
Phase 1	
Description visuelle	Peinture blanche maillage de fibres colle noire laine de verre jaune (indissociable, phases préparées ensemble)
Traitement de l'échantillon	Calcination et attaque acide (méthode interne de traitement)
Nombre de préparations	1
* Résultat de l'analyse par MET	Fibres d'amiante non détectées
