N° de dossier : 2013-09-300 FK DTA PC 072LAI OPH

Date de visite : 07 mars 2014

Date de visite : 07 mars 2014
Heure d'arrivée sur site : 10 : 19
Heure de départ du site : 17 : 19
N° de dossier : 2013-09-300 FK DTA PC 072LAI OPH
Diagnostic établi par : F. KLAI
Identité du propriétaire : Office Public de l'Habitat 77
Adresse du propriétaire : 10 Avenue Charles Péguy
77000 MELUN
Adresse du bien visité : 8 RUE DES ARCADES
77176 SAVIGNY LE TEMPLE

FICHE RECAPITULATIVE DU DOSSIER TECHNIQUE AMIANTE

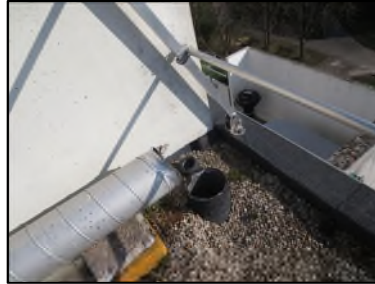
Localisation	Nature du matériau	Etat de conservation (1)
TERRASSE (Toiture)	Amiante ciment (Ventilation haute (Fibres-ciment))	EP

TERRASSE/Toiture
 Ventilation haute (Fibres-ciment)
 EP/2101 (photo n° 560)

Photo N° 560 AMIANTE CIMENT
TERRASSE Toiture Ventilation haute
(Fibres-ciment)

Date de chaque repérage	Type de repérage	Matériau ou produit	Localisation précise (faire référence le cas échéant au plan, croquis ou photos joints)	Etat de conservation (2)	Mesures préconisées par l'opérateur
07 mars 2014	Amiante ciment	Ventilation haute (Fibres-ciment)	TERRASSE	EP	Evaluation périodique

N° dossier : 2013-09-300 FK DTA PC 0042LAA OPH
Date de l'évaluation : 07/03/2014
Bâtiment :
Local ou zone homogène : Ech :
Désignation déclarée du local : TERRASSE
Matériau ou produit : Toiture, Ventilation haute (Fibres-ciment)
Conclusion : Procéder à une évaluation périodique

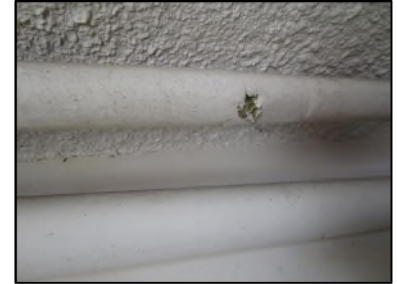
ECH-N°2/PARKING
 Calorifugeages/Conduits de fluide
 Laine minérale + enveloppe bituminée
 (photo n° 564)

Photo N° 564 ECH-N°2
CALORIFUGEAGE PARKING
Conduits de fluide Laine minérale +
enveloppe bituminée
