Rapport de mission de repérage des matériaux et produits contenant de l'amiante avant réalisation de travaux

MAIRIE_10 RUE DES ARCADES

77176 SAVIGNY LE TEMPLE

RAPPORT N° :	72DAJ0001	Laboratoire d'Analyses :	ITGA
Repérage réalisé le :	18/09/2018	Adresse laboratoire :	3 RUE ARMAND HERPIN LACROIX - CS 46537 35065 RENNES CEDEX
Accompagnateur :		Numéro d'accréditation :	1-5967
Par :	Alain LEITE LOPES	Organisme d'assurance professionnelle :	AXA France
N° certificat :	CPDI4715	Adresse assurance :	313 Terrasses de l'Arche 92727 NANTERRE CEDEX
Date d'obtention :	17/01/2018	N° de contrat d'assurance :	10063271004
Organisme certificateur	I.Cert Parc EDONIA - Bâtiment G - Rue de la Terre Victoria - 35760 Saint-Grégoire	Date de validité :	31/12/2018

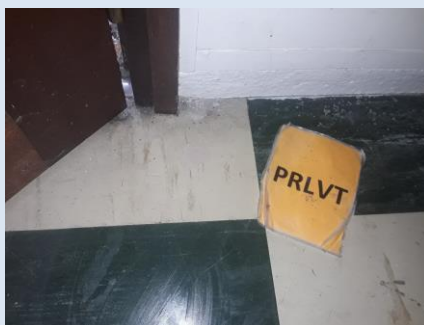
EMPLACEMENT

PRELEVEMENT : 72DAJ0001P001			
NOM DU CLIENT	NUMERO DU DOSSIER		PIECE OU LOCAL
OPH77	72DAJ0001 18/09/2018		Local 1
ELEMENT	DESCRIPTIF DU LABORATOIRE	DATE DE PRELEVEMENT	NOM DE L'OPERATEUR
Dalle de sol	Dalle dure cassante beige	18/09/2018	LEITE LOPES Alain
LOCALISATION		RESULTAT	
Sol		Fr1:Amiante détecté (Chrysotile)

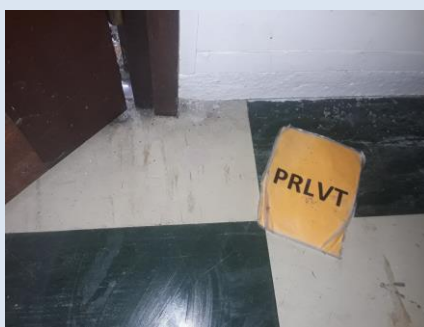
EMPLACEMENT

PRELEVEMENT : 72DAJ0001P001			
NOM DU CLIENT	NUMERO DU DOSSIER		PIECE OU LOCAL
OPH77	72DAJ0001 18/09/2018		Local 1
ELEMENT	DESCRIPTIF DU LABORATOIRE	DATE DE PRELEVEMENT	NOM DE L'OPERATEUR
Dalle de sol	Colle bitumineuse noire + ragréage gris en vrac non séparable	18/09/2018	LEITE LOPES Alain
LOCALISATION		RESULTAT	
Sol		Fr2:Amiante détecté (Chrysotile)

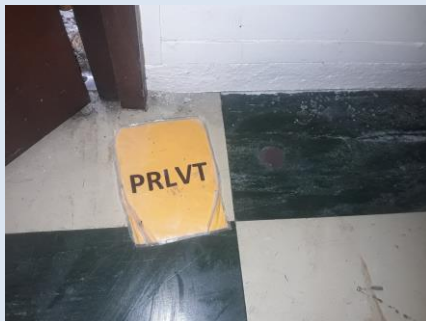
EMPLACEMENT

PRELEVEMENT : 72DAJ0001P002			
NOM DU CLIENT	NUMERO DU DOSSIER	PIECE OU LOCAL	
OPH77	72DAJ0001 18/09/2018	Local 1	
ELEMENT	DESCRIPTIF DU LABORATOIRE	DATE DE PRELEVEMENT	NOM DE L'OPERATEUR
Dalle de sol	Dalle dure cassante verte	18/09/2018	LEITE LOPES Alain
LOCALISATION		RESULTAT	
Sol		Fr1:Amiante détecté (Chrysotile)

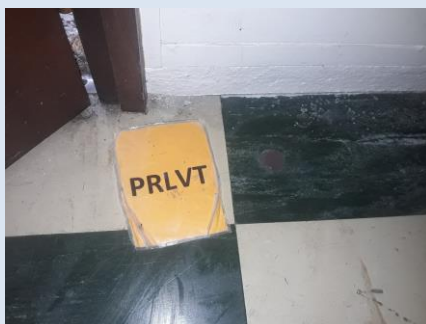
EMPLACEMENT

PRELEVEMENT : 72DAJ0001P002			
NOM DU CLIENT	NUMERO DU DOSSIER	PIECE OU LOCAL	
OPH77	72DAJ0001 18/09/2018	Local 1	
ELEMENT	DESCRIPTIF DU LABORATOIRE	DATE DE PRELEVEMENT	NOM DE L'OPERATEUR
Dalle de sol	Colle bitumineuse noire + ragréage gris en faible quantité en vrac non séparable + matériau gris en vrac hétérogène non séparable	18/09/2018	LEITE LOPES Alain
LOCALISATION		RESULTAT	
Sol		Fr2:Amiante détecté (Chrysotile)

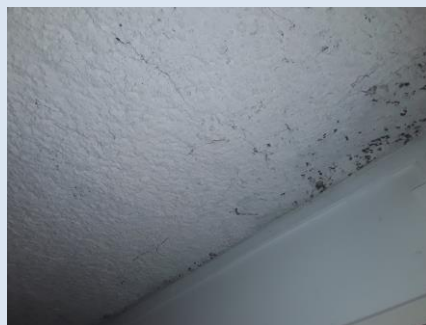
EMPLACEMENT

PRELEVEMENT : 72DAJ0001P003			
NOM DU CLIENT	NUMERO DU DOSSIER	PIECE OU LOCAL	
OPH77	72DAJ0001 18/09/2018	Local 1	
ELEMENT	DESCRIPTIF DU LABORATOIRE	DATE DE PRELEVEMENT	NOM DE L'OPERATEUR
Flocage	Matériau cotonneux blanc avec poussières + peinture non séparable	18/09/2018	LEITE LOPES Alain
LOCALISATION		RESULTAT	
Plafond		Amiante non détecté

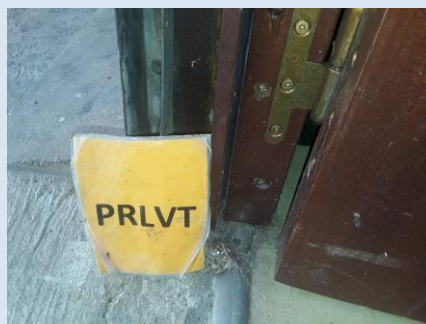
EMPLACEMENT

PRELEVEMENT : 72DAJ0001P004			
NOM DU CLIENT	NUMERO DU DOSSIER	PIECE OU LOCAL	
OPH77	72DAJ0001 18/09/2018	Entrée	
ELEMENT	DESCRIPTIF DU LABORATOIRE	DATE DE PRELEVEMENT	NOM DE L'OPERATEUR
Joint	Matériau souple noir	18/09/2018	LEITE LOPES Alain
LOCALISATION		RESULTAT	
Entre ouvrant et dormant de fenêtres Bois		Amiante non détecté

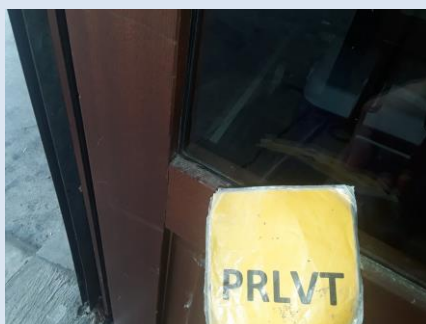
EMPLACEMENT

PRELEVEMENT : 72DAJ0001P005			
NOM DU CLIENT	NUMERO DU DOSSIER	PIECE OU LOCAL	
OPH77	72DAJ0001 18/09/2018	Entrée	
ELEMENT	DESCRIPTIF DU LABORATOIRE	DATE DE PRELEVEMENT	NOM DE L'OPERATEUR
Joint d'assemblage	Matériau souple noir avec poussières + bois non séparable	18/09/2018	LEITE LOPES Alain
LOCALISATION		RESULTAT	
Fenêtres bois		Amiante non détecté

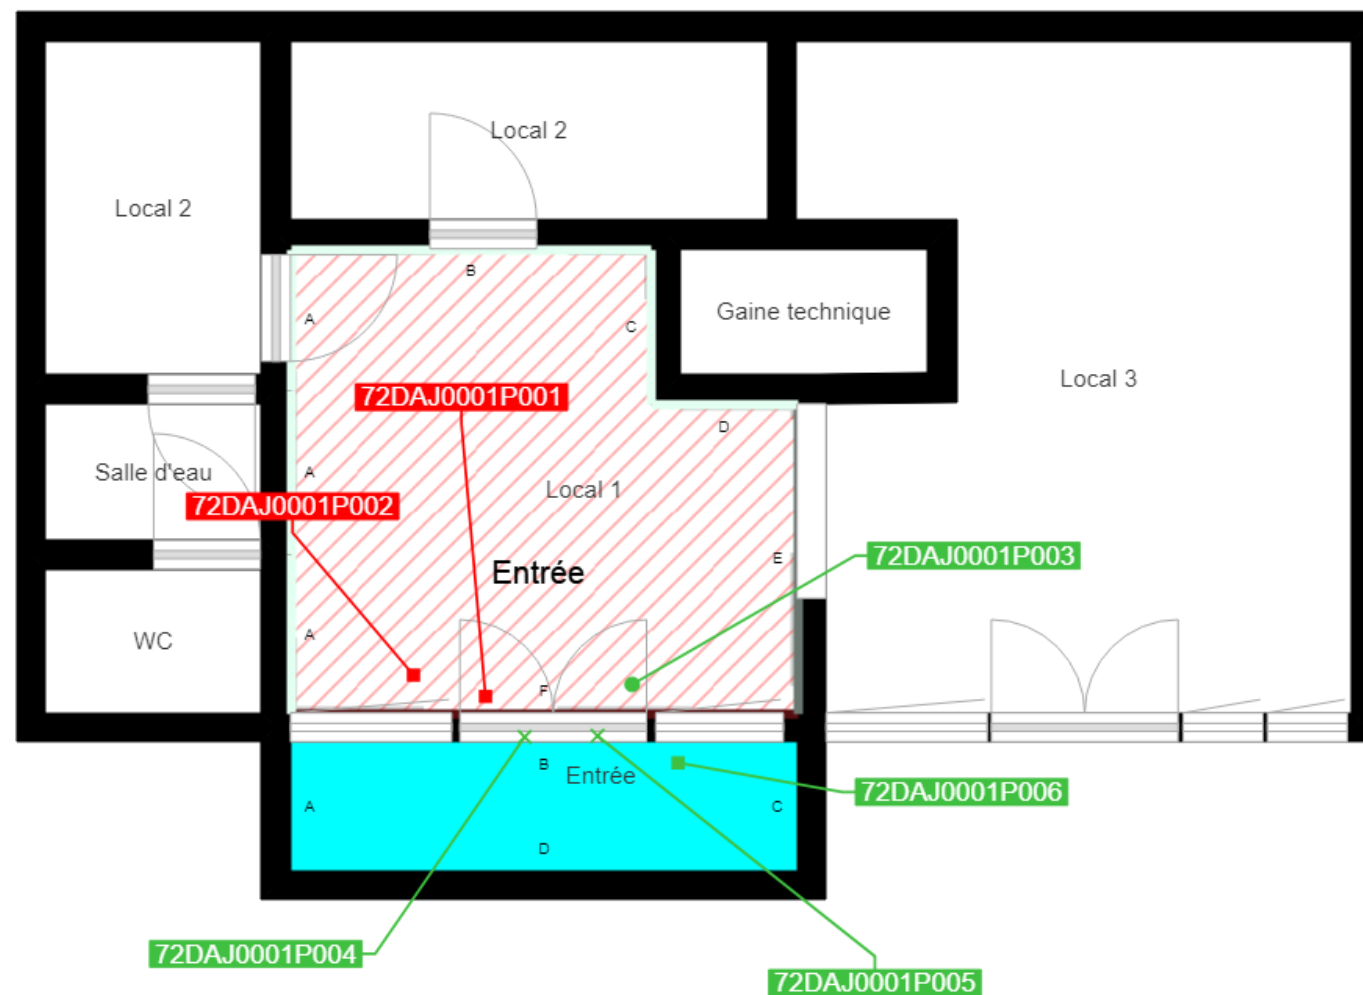
Prélèvements de sol amiantés
	Prélèvements de sol non amiantés
	Prélèvements de plafonds amiantés
	Prélèvements de plafonds non amiantés
	Prélèvements de murs amiantés
	Prélèvements de murs non amiantés
	Autres types de prélèvements amiantés
	Autres types de prélèvements non amiantés
	Sol amianté
	Plafond amianté
	Sol et Plafond amiantés
