Rapport de mission de repérage des matériaux et produits contenant de l'amiante avant réalisation de travaux

5 RUE DES ARCADES APT 301

77176 SAVIGNY LE TEMPLE

RAPPORT N° :	OPH77 72LAF0301	Date d'émission du rapport :	08/08/2017
Le repérage a été réalisé le :	21/07/2017	Accompagnateur :	
Par :	Laurent CATE	Laboratoire d'Analyses :	ITGA
N° certificat de qualification :	CPDI3681	Adresse laboratoire :	3 RUE ARMAND HERPIN LACROIX - CS 46537 35065 RENNES CEDEX
Date d'obtention :	25/11/2015	Numéro d'accréditation :	1-5967
Le présent rapport est établi par une personne dont les compétences sont certifiées par :	I.Cert PARC EDONIA - BAT G - RUE DE LA TERRE VICTORIA - 35760 SAINT GREGOIRE	Organisme d'assurance professionnelle :	ALLIANZ
		Adresse assurance :	Direction Opérations Entreprises 5C Esplanade Charles de Gaulle 33081 BORDEAUX CEDEX
		N° de contrat d'assurance :	55897385
		Date de validité :	31/12/2017

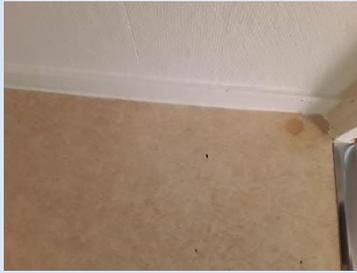
LOCALISATION	RESULTAT
Sol	Amiante non détecté

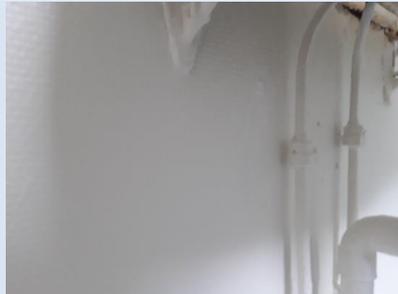
PRELEVEMENT : 72LAF0301P003		
NOM DU CLIENT	NUMERO DU DOSSIER	PIECE OU LOCAL
OPH77	72LAF0301 21/07/2017	Salle de bains
MATERIAU	DATE DE PRELEVEMENT	NOM DE L'OPERATEUR
Enduit plâtreux blanc + carton non séparable	21/07/2017	CATE Laurent

LOCALISATION	RESULTAT
Mur D	Amiante non détecté

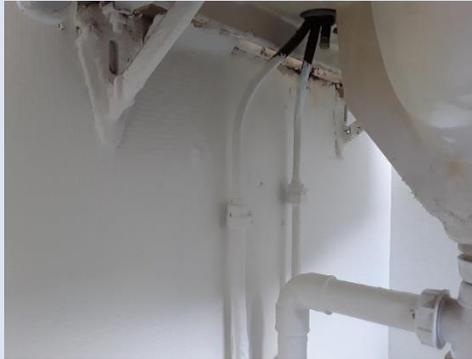
PRELEVEMENT : 72LAF0301P004		
NOM DU CLIENT OPH77	NUMERO DU DOSSIER 72LAF0301 21/07/2017	PIECE OU LOCAL Salle de bains
MATERIAU Peintures multiples en vrac	DATE DE PRELEVEMENT 21/07/2017	NOM DE L'OPERATEUR CATE Laurent
LOCALISATION Conduits	RESULTAT Amiante non détecté
